Immeuble : 139
SDC MAILLE NORD III
7 À 10 PORTE DE NEUILLY
12 BOULEVARD DU MONT D'EST
93160 NOISY LE GRAND

DOSSIER TECHNIQUE AMIANTE (DTA)

Immeuble :	Immeuble de bureaux
Adresse :	8 AVENUE MONTAIGNE 93160 NOISY LE GRAND
Date de création ou de mise à jour :	25/07/2024
Référence du présent DTA	22975361.DTA

Document établi ou mis à jour par : BUREAU VERITAS EXPLOITATION – Ledo Antony

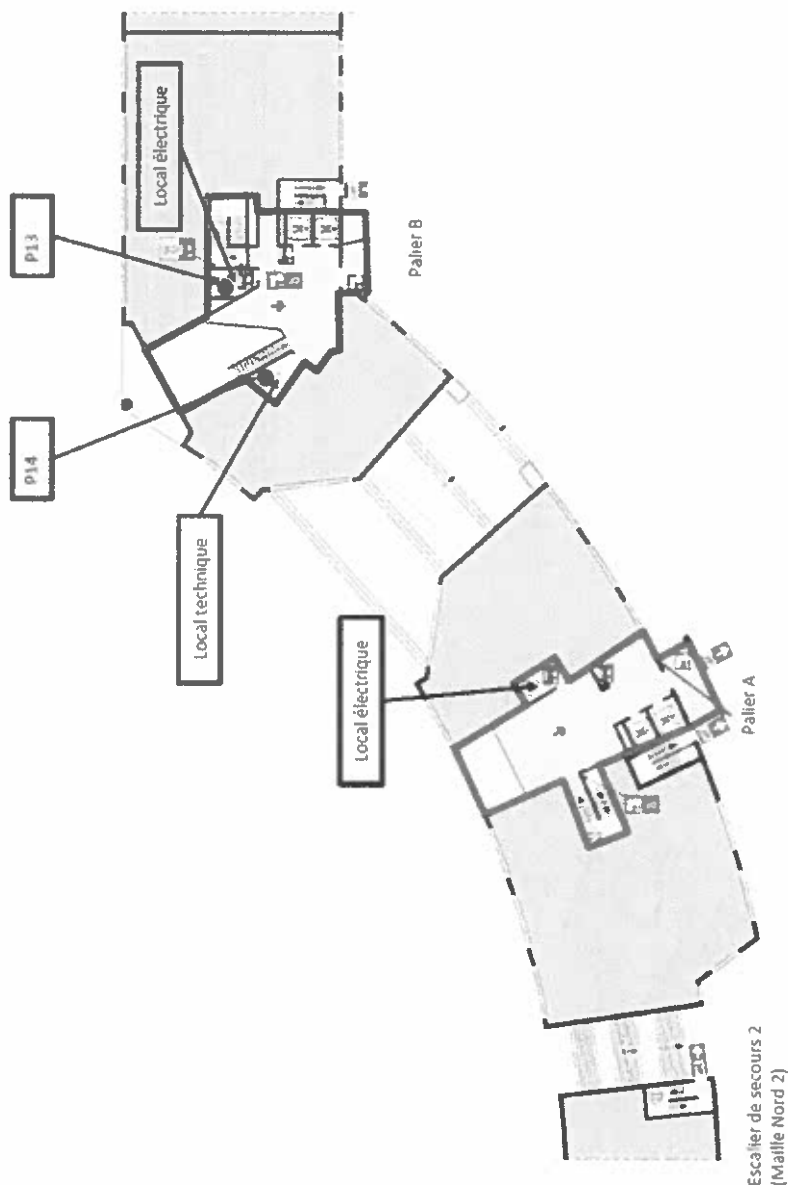
Planche de repérage (la planche de repérage est indissociable du rapport)	
Site : Immeuble de bureaux	Adresse : 8 AVENUE MONTAIGNE 93160 NOISY LE GRAND
Réalisé par : Laurent CRESSEAU	N° de planche : 11 / 12
Localisation : Rez de chaussée Bas

- P Prélèvement négatif
- P Prélèvement positif
- Enveloppe bitumineuse (de calorifugeage) contenant des fibres d'amiantes
- Limites de repérage (parties communes)
