FEU DE PÉNICHE AUX BASSINS À FLOT

COMMUNE DE BORDEAUX - QUAI HUBERT PROM

06/12/2017 À 18H57

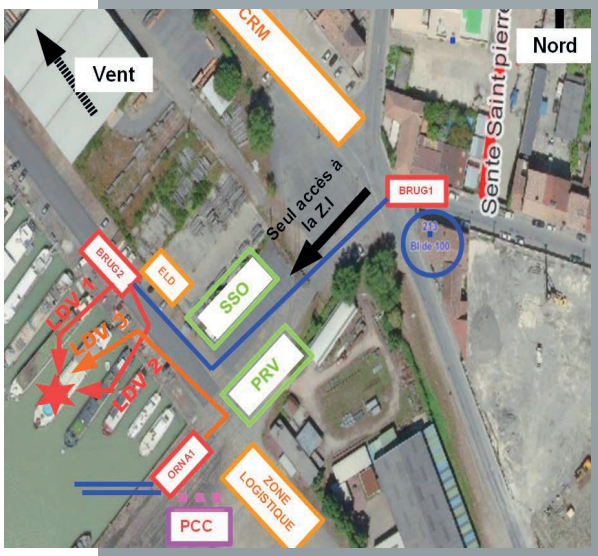
PÉNICHE SINITRÉE (APRÈS TRAVAUX DE TRANSFORMATION)

- 1 péniche à usage d'habitation détruite.
- Préservation des bateaux à proximité .
- Absence de pollution du plan d'eau.

- 19H07 : arrivée SLL des 1ers moyens
  - Le feu peu violent se propage rapidement aux revêtement en bois des parois latérales et plafond.
- 19H17 : feu violent généralisé au niveau du pont inférieur de la péniche ;

- 19H27 : effondrement de la superstructure : feu ayant percé, accès condamné, fort rayonnement ;
- 19H30-21H00 : les lances en protection des péniches voisines attaquent le feu de péniche par les hublots latéraux et le pont supérieur. L'attaque par l'intérieur est dangereuse, le risque de submersion important : la sécurité du personnel est l'enjeu principal : mise en œuvre de la Procédure d'Évacuation d'Urgence Réflexe (PEUR) ;
