Befaring BEF-2026-031 – Testveien 5, 9000 Eksempelby (syntetisk)

Dato 2026-10-24 · utført av Demo Montør · arbeidsordre AO-2026-031 (ferdigstilt)

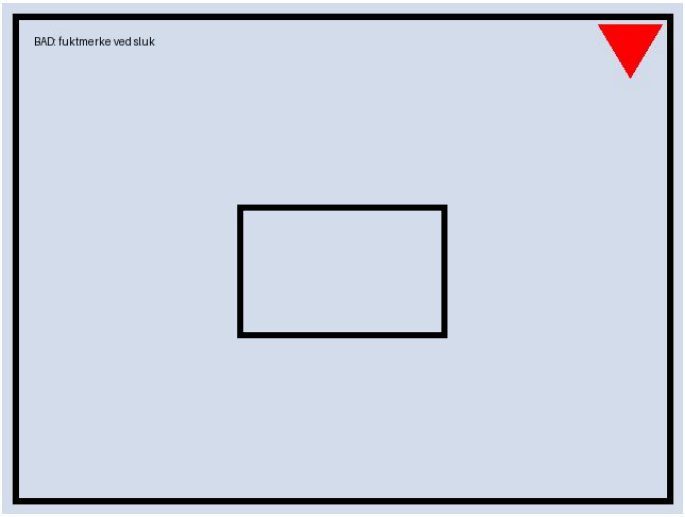
bad_fukt.jpg (640×480, EXIF 1)

Lengde: 2,45 m
Bredde: 1,8 m
Takhøyde: 2,4 m
Funn F1: Fuktmerke ved sluk -> oppgave O1

Funn F2: Manglende silikon rundt dusjvegg -> oppgave O1

O1: Utbedre fuktsikring rundt sluk og dusjvegg (funn: F1, F2)
O2: Feste og kontrollere stikkontakt kjøkken (funn: F3)
O3: Sparkle og male sprekk i gang (funn: F4)

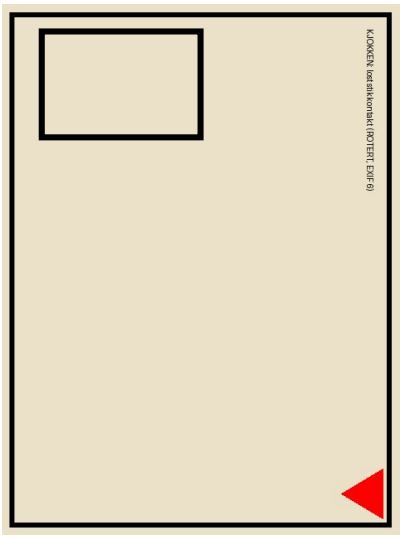
kjokken_stikk.jpg (480×640, EXIF 6)

Benkelengde: 3,125 m
Avstand stikk–vask: 2450,5 mm
Funn F3: Løs stikkontakt over benk -> oppgave O2

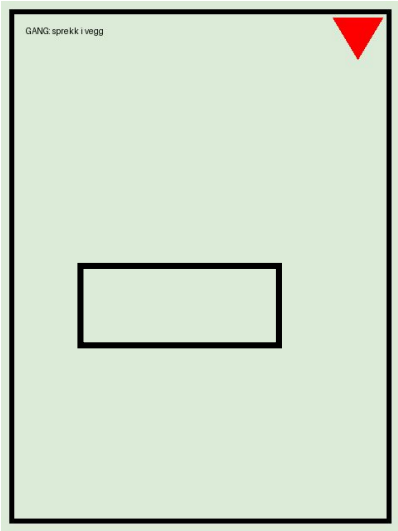
gang_sprekk.jpg (480×640, EXIF 1)

Lengde: 4,6 m
Funn F4: Sprekk i vegg ved dør -> oppgave O3
