IMPLEMENTACIÓN Y CONTROL DE UN BRAZO ROBÓTICO ARTICULADO DE 6 GDL

Asignatura: ROBÓTICA

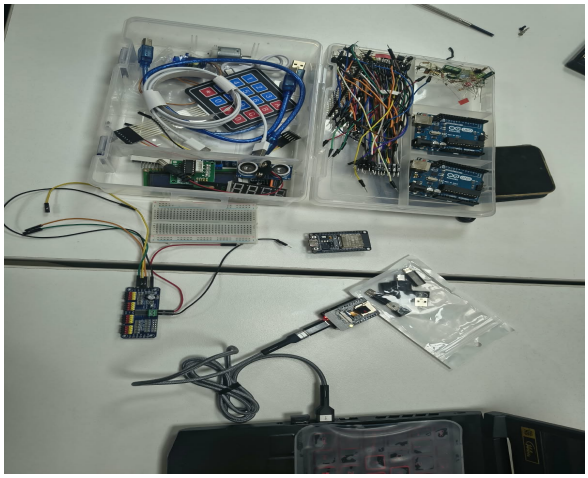
Figura 1: Verificación instrumental del microcontrolador y banco de trabajo en laboratorio.

El módulo ESP32-CAM integra un procesador de 32 bits Xtensa dual-core a 240 MHz con Wi-Fi 802.11 b/g/n y Bluetooth integrados. Previo al cableado de periféricos, se verificó el enlace USB-Serial con la base programadora ESP32-CAM-MB en el puerto `COM7` de Windows, confirmando la operatividad del silicio (Figura 1).

(a) Diagnóstico UART: ESP32 en COM7 (MAC confirmada).

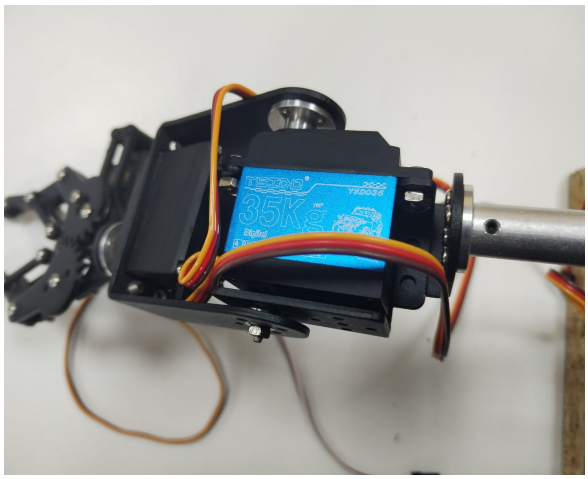
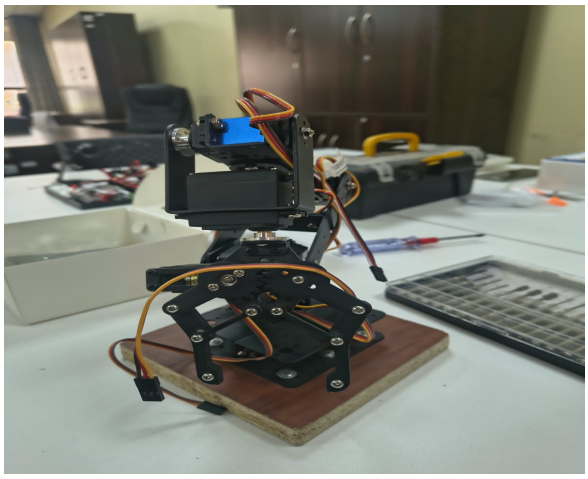
Figura 4: Manifestación física de la falla: colapso del brazo por ausencia de rigidez en el servomotor de 45 kg.

Durante la evaluación de sustentación mecánica en el laboratorio, se presentó un comportamiento anómalo grave: al situar el brazo en posición erguida, la articulación del hombro accionada por el servomotor negro de 45 kg (D2450ST) se mostró completamente suave y sin retención, careciendo de rigidez mecánica y causando el colapso y caída del manipulador hacia adelante bajo la sola acción de la gravedad (Figura 4).

(a) Caída frontal del brazo sobre la plataforma.

(b) Pérdida de ángulo y flexión libre del eje.

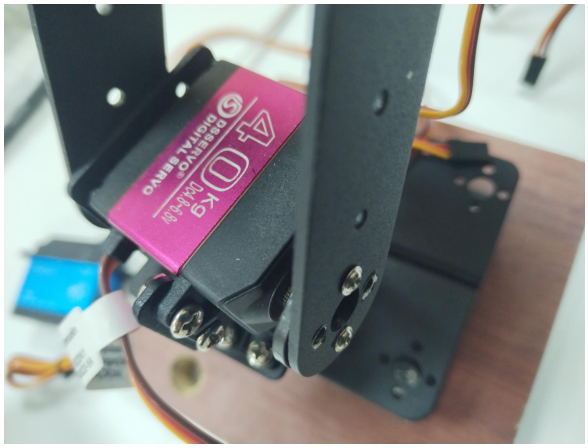
Figura 5: Causa raíz identificada y procedimiento de corrección mecánica en banco de trabajo.

Incidencia Crítica de Laboratorio: Ausencia del Perno Axial Central en el Servomotor Negro de 45 kg (D2450ST)

La inspección visual microscópica (Figura 5a) reveló que el disco circular de aluminio (servocuerno) fijado al bracket en U del hombro **carece del tornillo métrico central que lo une axialmente con el eje estriado del servomotor negro de 45 kg (D2450ST)**. Al no existir este tornillo central, los dientes estriados del eje del servomotor patinan en vacío dentro del orificio del servocuerno. Por ende, aunque el motor posea un par nominal de 45 kg · cm, este no se transmite mecánicamente al eslabón del hombro, provocando que la unión se sienta sumamente suave y se produzca la caída inevitable del brazo.

(a) Macrofotografía: orificio central sin tornillo axial.

(b) Ajuste y alineación con destornillador en UNSAAC.

2. La inspección visual del prototipo permitió diagnosticar con precisión la causa de la pérdida de rigidez en la articulación de elevación: la omisión del perno axial central en el servocuerno circular del servomotor negro de 45 kg (D2450ST), el cual desacoplaba mecánicamente el eje dentado del motor del bracket en U.

Para subsanar definitivamente este fallo previo a la energización:

1. Instalar el tornillo axial M3 con arandela de seguridad en el servomotor negro de 45 kg del

hombro, así como en los servomotores de codo (40 kg) y muñeca (35 kg).

2. Aplicar fijador químico de roscas de resistencia media para mitigar desajustes por vibración.
3. Calibrar mecánicamente la postura de reposo a 90° antes de fijar los cuatro pernos perimetrales.

1. **Corrección Mecánica de Articulaciones:** Colocación de los tornillos axiales M3 en los servocuernos de aluminio (priorizando el servomotor negro de 45 kg del hombro) para asegurar la transmisión rígida de par y eliminar el juego articular.

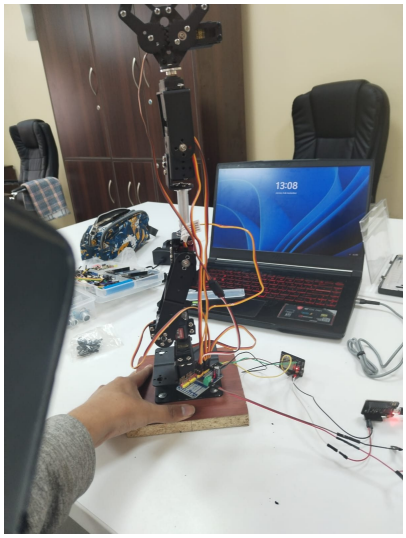
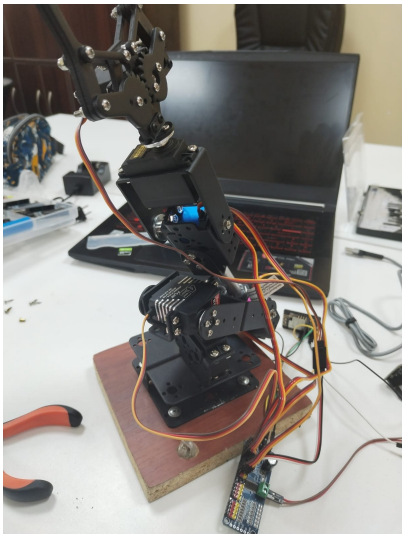
Figura 10: Inspección mecánica de las articulaciones y la plataforma soporte.

(a) Sujeción manual del conjunto a su base.

(b) Vista cercana de servomotores, soportes y tornillería.

Para pasar del ensamblaje observado a una calibración verificable se propone: (i) desenergizar y asegurar mecánicamente las uniones; (ii) confirmar el apriete de los servocuernos y la ausencia de holguras; (iii) alimentar un solo servo con una fuente medida y adecuada; (iv) comprobar el centro nominal de 90° antes de fijar el eslabón; (v) recorrer gradualmente los límites evitando topes; y (vi) repetir el procedimiento articulación por articulación. El programa del repositorio utiliza límites nominales de 30° a 150° y debe ajustarse según el espacio mecánico real.

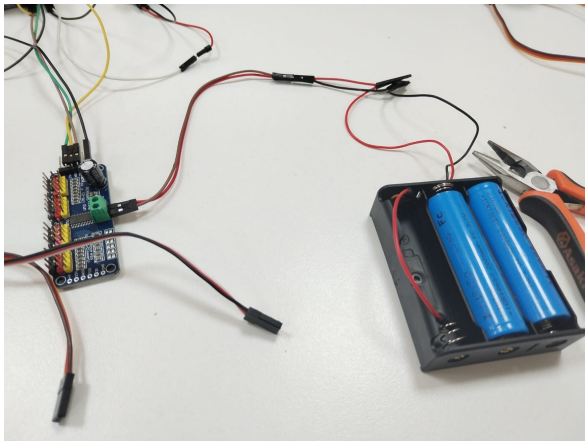
Figura 12: Alternativas de alimentación fotografiadas durante la integración.

Las evidencias incluyen un portapilas con dos celdas cilíndricas y una batería plana recargable. Su presencia documenta la evaluación de alternativas de alimentación; no se puede establecer a partir de las fotografías cuál fue conectada durante cada ensayo ni verificar su tensión, capacidad efectiva o corriente disponible. Antes de suministrar energía al riel de servomotores se debe medir la salida con un multímetro y comprobar que la tensión resultante no supere la admisible para el conjunto de servos empleado. No debe asumirse que dos celdas tienen una tensión determinada sin conocer su conexión serie/paralelo y su estado de carga.

(a) Portapilas de dos celdas junto al PCA9685.

(b) Batería recargable plana observada en el laboratorio.

Es imprescindible separar la alimentación lógica del ESP32 de la alimentación de potencia de los actuadores, mantener una referencia GND común donde corresponda y utilizar una fuente con corriente suficiente para los picos de los servos. Las baterías de litio requieren protección adecuada contra cortocircuitos, sobrecorriente y descarga excesiva. La desactivación PWM por software no equivale a un interruptor físico de emergencia.
