Affaire: TPL

Objet : miroir .

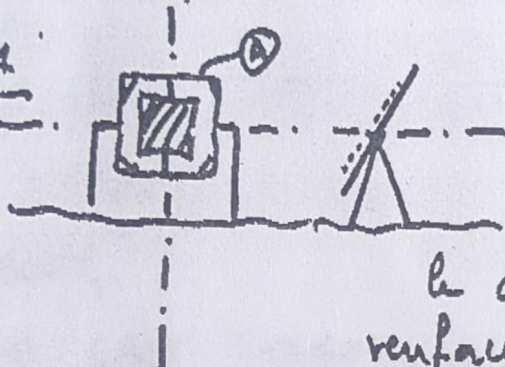
le problème, je pense, est
la rigidité du cadre A.

Sol 1

le cadre du miroir, en étant
renforcé en partie basse :
devrait être ok.

Sol 2
