永續提升人行安全計畫補助案件

事故分析報告

計畫名稱：淡水區新市三路二段周邊人行道改善工程

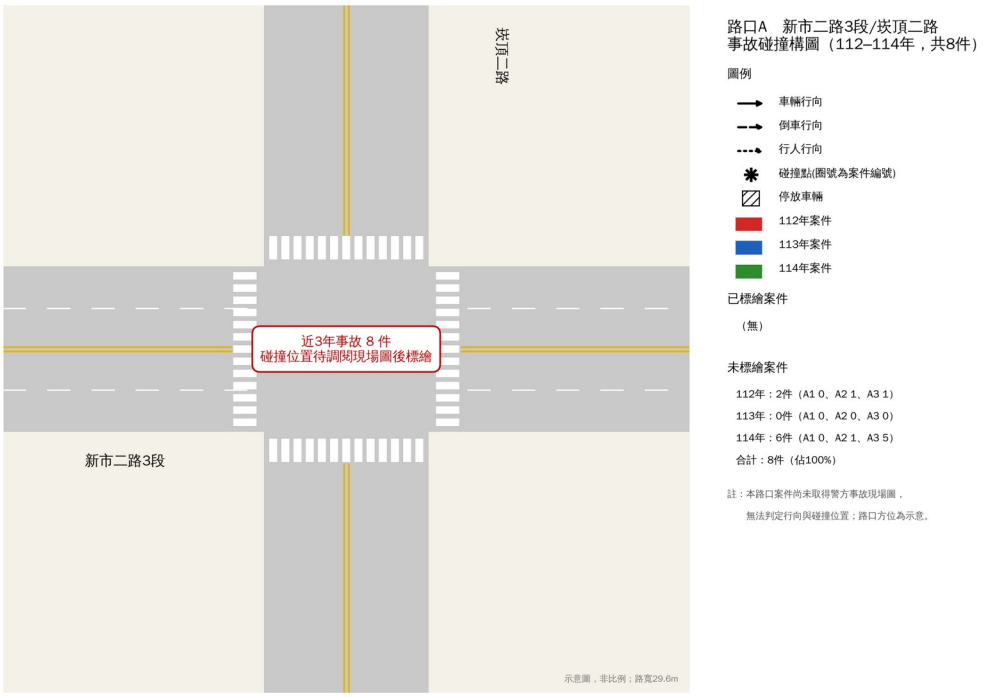
圖 A-0　路口 A 事故碰撞構圖(112–114 年)

本路口近 3 年事故計 8 件，尚未取得個案事故現場圖，碰撞構圖僅標示各年度件數，行向及碰撞位置俟向新北市政府警察局淡水分局調閱後補標。

主要事故類型	事故肇因	建議改善措施	是否納入設計	納入設計圖號	附件改善圖
型態待確認(A2 2件、A3 6件，114年增至6件)	待調閱事故資料確認；路口寬度29.6公尺，轉向車與直行車、行人衝突點多	增設左轉車道分離轉向車流；增設行人專用號誌；行穿線遠離路口	是	——	附件1
行人穿越風險(預防性)	行人穿越距離長、等候空間不足	增加庇護島、縮短行穿線距離、路口人行道擴大、設置安全停等空間(含無障礙空間、護欄)	是	——	附件2
夜間事故風險(預防性)	夜間及雨天路口照度不足，駕駛人不易辨識穿越行人；桿件林立影響視距	優化路口照明(新設/增設高低路燈)、共桿及纜線下地、公共通行路障排除改善	是	——	附件3

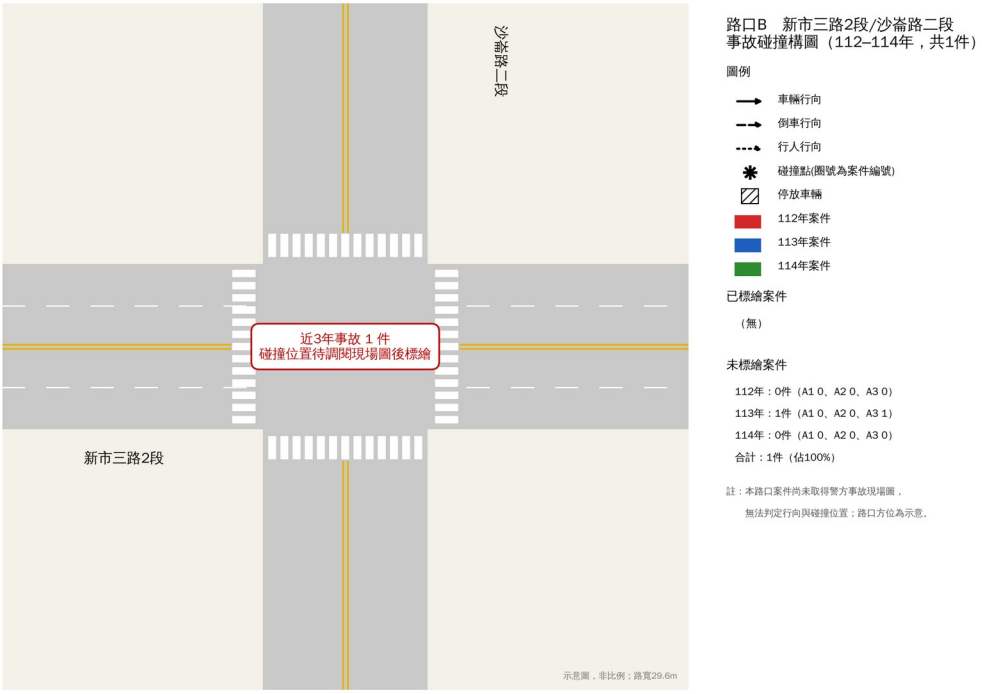
圖 B-0　路口 B 事故碰撞構圖(112–114 年)

本路口近 3 年事故計 1 件，尚未取得個案事故現場圖，碰撞構圖僅標示各年度件數，行向及碰撞位置俟向新北市政府警察局淡水分局調閱後補標。

主要事故類型	事故肇因	建議改善措施	是否納入設計	納入設計圖號	附件改善圖
型態待確認(113 年 A3	待調閱事故資料確認	行穿線遠離路口、路口人行道擴大(縮小轉彎	是	__	附件 1

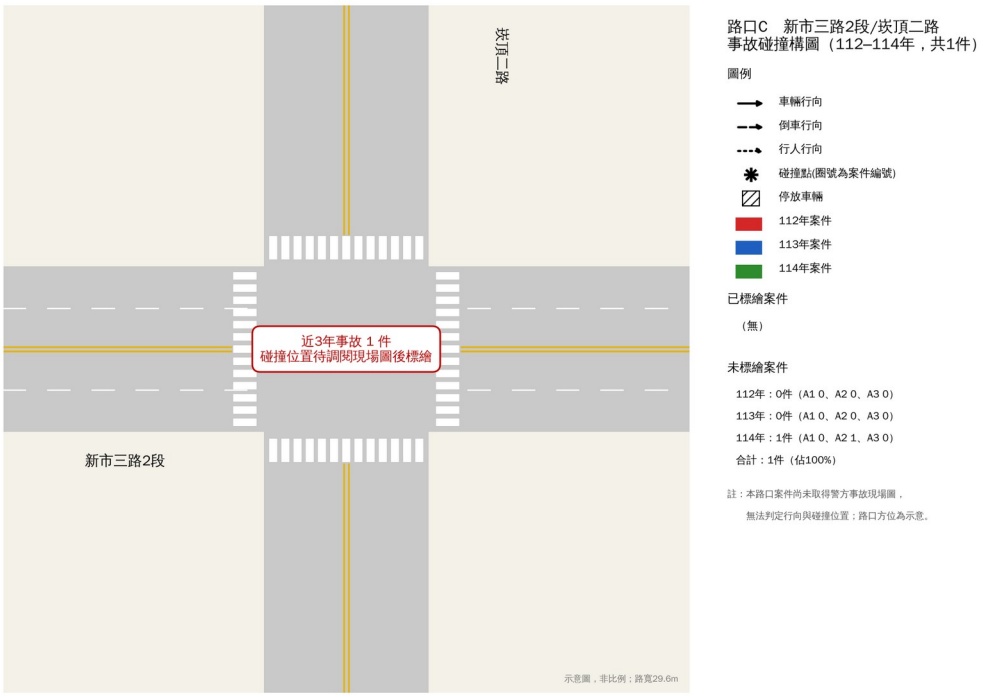
圖C-0　路口C事故碰撞構圖(112–114年)

本路口近 3 年事故計 1 件，尚未取得個案事故現場圖，碰撞構圖僅標示各年度件數，行向及碰撞位置俟向新北市政府警察局淡水分局調閱後補標。

主要事故類型	事故肇因	建議改善措施	是否納入設計	納入設計圖號	附件改善圖
型態待確認(114 年 A2 1 件)	待調閱事故資料確認；為路段 1、路段 2 交會路口	行穿線遠離路口、路口人行道擴大(縮小轉彎半徑、降低轉彎車速)、增設左轉車道	是	__	附件 1
行人穿越風險(預防	行人穿越距離長、等候空間不足	增加庇護島、縮短行穿線距離、設置安全停等	是	__	附件 2

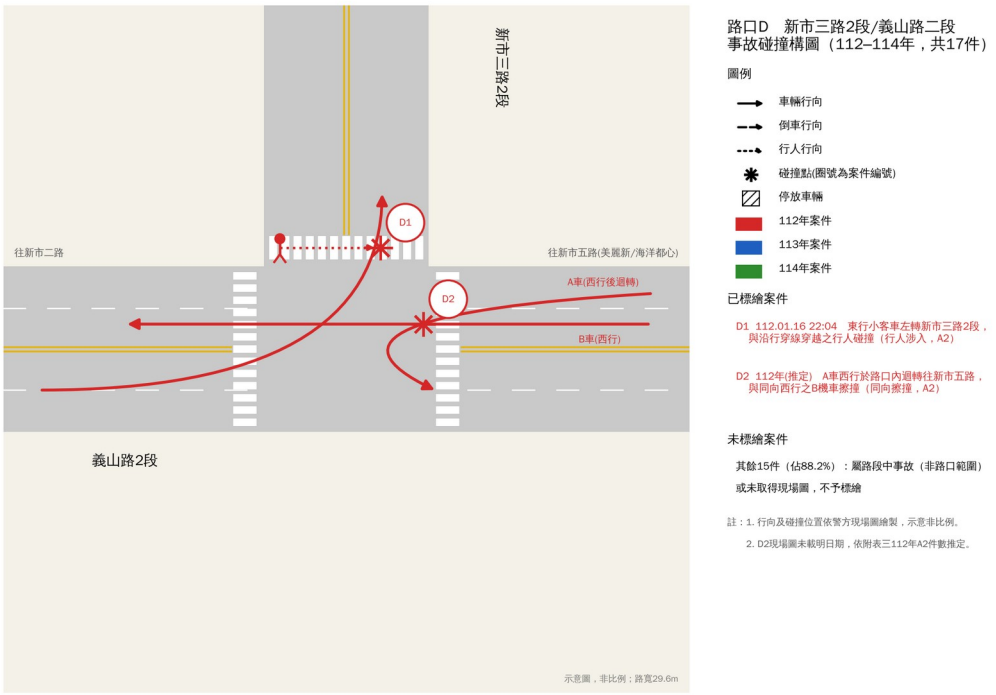
圖 D-0　路口 D 事故碰撞構圖(112–114 年)

路口範圍內已取得警方現場圖之案件為 D1、D2；其餘 15 件屬新市三路 2 段路段中事故(非路口範圍)或未取得現場圖，不納入路口碰撞構圖分析。

2. 路口D(新市三路2段/義山路二段)事故17件(佔60.7%)為最高，且A2類8件佔全部A2類事故72.7%，已知案例為左轉車與穿越行人碰撞，應列為優先改善路口。

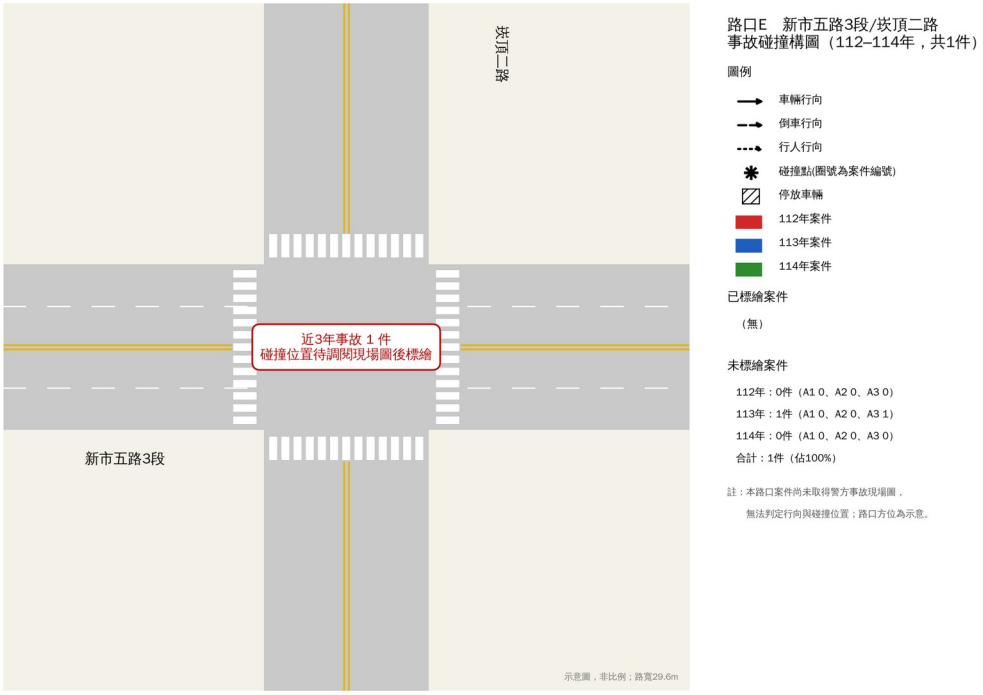
圖 E-0　路口 E 事故碰撞構圖(112–114 年)

本路口近 3 年事故計 1 件，尚未取得個案事故現場圖，碰撞構圖僅標示各年度件數，行向及碰撞位置俟向新北市政府警察局淡水分局調閱後補標。

主要事故類型	事故肇因	建議改善措施	是否納入設計	納入設計圖號	附件改善圖
型態待確認(113年A3 1件)	待調閱事故資料確認	行穿線遠離路口、路口人行道擴大(縮小轉彎半徑、降低轉彎車速)、增設左轉車道	是	——	附件1
行人穿越風險(預防性)	行人穿越距離長、等候空間不足	增加庇護島、縮短行穿線距離、設置安全停等空間、增設行人專用號誌	是	——	附件2
夜間事故風險(預防性)	夜間及雨天路口照度不足，駕駛人不易辨識穿越行人；桿件林立影響視距	優化路口照明(新設/增設高低路燈)、共桿及纜線下地、公共通行路障排除改善	是	——	附件3
