永續提升人行安全計畫補助案件

事故分析報告

計畫名稱：淡水區新市三路二段周邊人行道改善工程

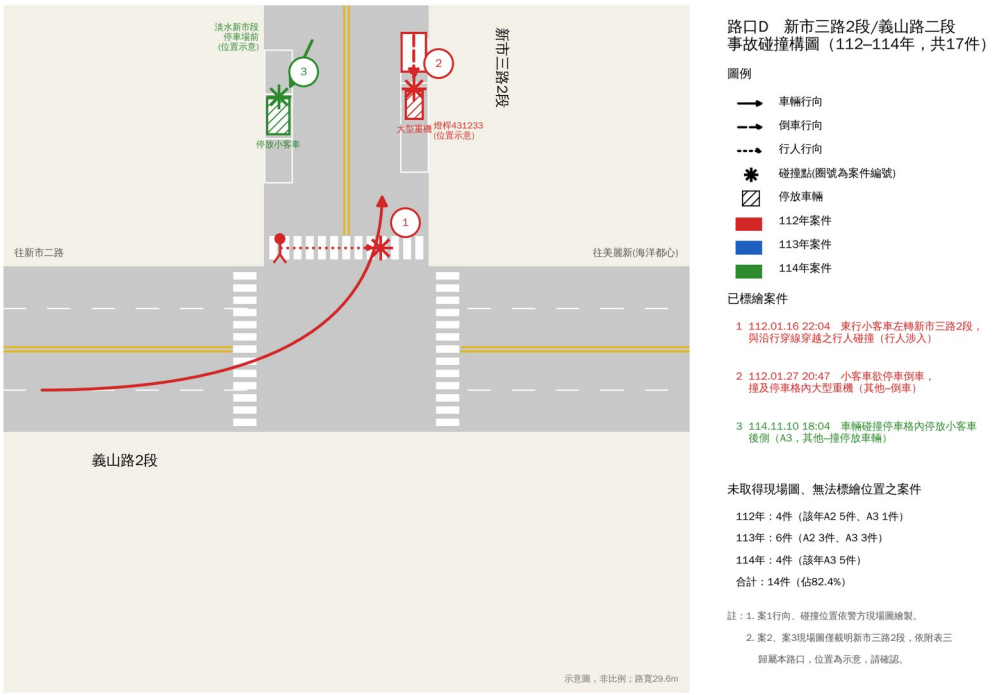
圖 D-0　路口 D 事故碰撞構圖(112–114 年)

左轉車與穿越行人碰撞：1 件(佔 5.9%)

倒車/撞擊停放車輛：2 件(佔 11.8%)

碰撞型態待確認：14 件(佔 82.4%)

主要事故類型	事故肇因	建議改善措施	是否納入設計	納入設計圖號	附件改善圖
行人涉入(左轉車與穿越行人碰撞)	左轉車未暫停讓行人先行；行穿線緊鄰路口，左轉車完成轉向時才發現行人；路寬 29.6 公尺，行人穿越時間長	行穿線遠離路口；路口人行道擴大(縮小轉彎半徑、降低左轉車速)；增加庇護島縮短行穿線距離；增設行人專用號誌(行人早開)及左轉保護時相	是	__	附件 1
其他(倒車、撞擊停放車輛)	路側停車格進出時倒車不慎、未注意後方停放車輛	路口停車格退縮淨空、設置安全停等空間(含護欄)、公共通行路障	是	__	附件 2

主要事故類型	事故肇因	建議改善措施	是否納入設計	納入設計圖號	附件改善圖
		排除改善；增設左轉車道使轉向車流與停車進出動線分離			
夜間事故風險(預防性)	夜間及雨天路口照度不足，駕駛人不易辨識穿越行人；桿件林立影響視距	優化路口照明(新設/增設高低路燈)、共桿及纜線下地、公共通行路障排除改善	是	——	附件3

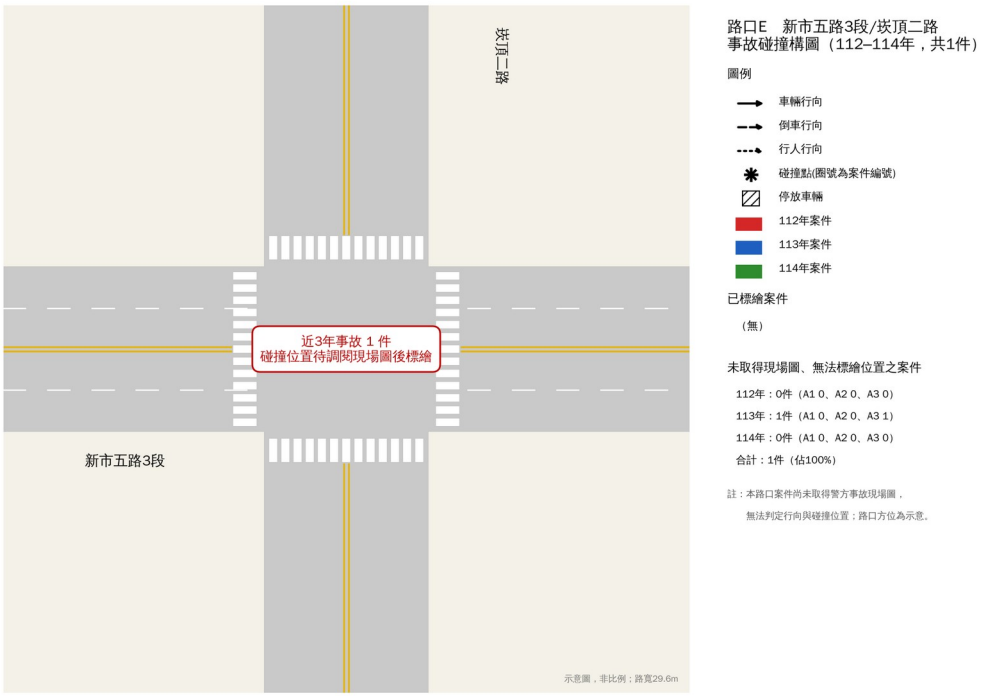
圖E-0　路口E事故碰撞構圖(112–114年)

本路口近 3 年事故計 1 件，尚未取得個案事故現場圖，碰撞構圖僅標示各年度件數，行向及碰撞位置俟向新北市政府警察局淡水分局調閱後補標。

已取得碰撞構圖案件：0 件；碰撞型態待確認：1 件(佔 100.0%)

主要事故類型	事故肇因	建議改善措施	是否納入設計	納入設計圖號	附件改善圖
型態待確認(113 年 A3 1 件)	待調閱事故資料確認	行穿線遠離路口、路口人行道擴大(縮小轉彎半徑、降低轉彎車速)、增設左轉車道	是	_ _	附件 1
行人穿越風險(預防	行人穿越距離長、等候空間不足	增加庇護島、縮短行穿線距離、設置安全停等	是	_ _	附件 2

主要事故類型	事故肇因	建議改善措施	是否納入設計	納入設計圖號	附件改善圖
性)		空間、增設行人專用號誌			
夜間事故風險(預防性)	夜間及雨天路口照度不足，駕駛人不易辨識穿越行人；桿件林立影響視距	優化路口照明(新設/增設高低路燈)、共桿及纜線下地、公共通行路障排除改善	是	——	附件3

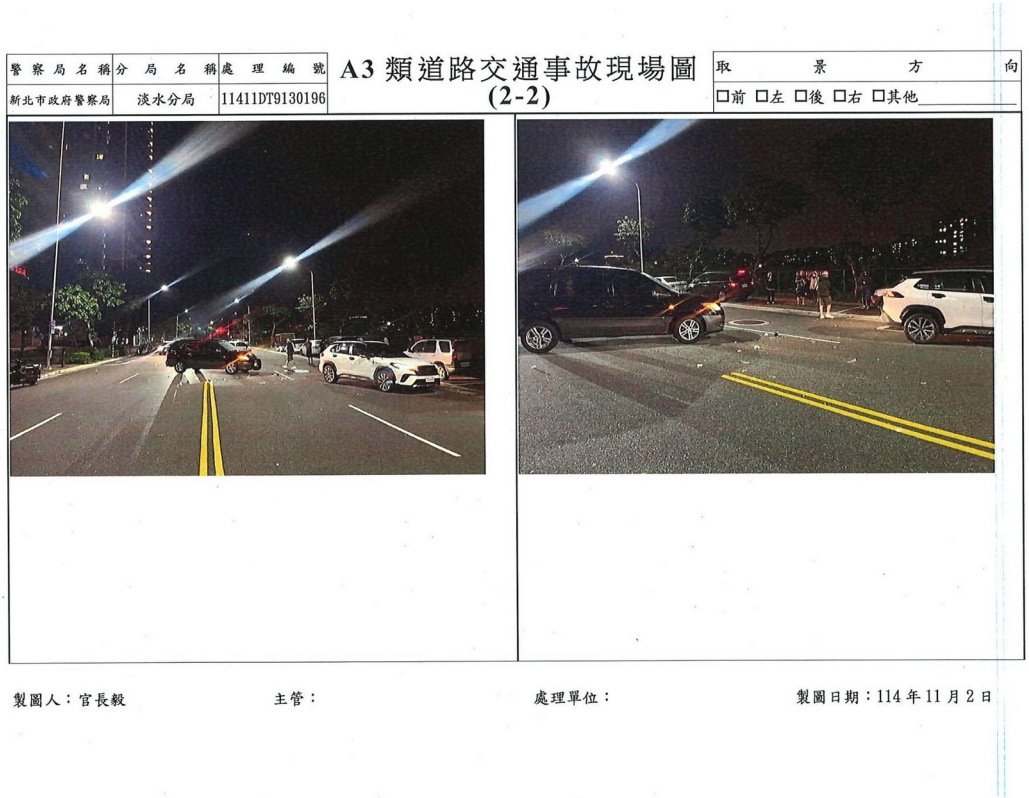
3. 路口A(新市二路3段/崁頂二路)事故8件(佔28.6%)次之，114年事故6件較112、113年明顯增加，應於改善後持續追蹤。

4. 路口B、C、E近3年各1件，事故風險較低，改善以預防性之行人安全設施為主。

5. 已取得現場圖之案件多發生於夜間(18 時至 22 時)且含雨天，路口照明及視認性改善有其必要；另有 2 件為路側停車進出時之倒車/撞擊停放車輛，路口周邊停車格宜退縮淨空。

6. 本案各路口均納入增加庇護島、行穿線遠離路口、縮短行穿線距離、路口人行道擴大、安全停等空間、增設行人專用號誌、公共通行路障排除改善、共桿及纜線下地、增設左轉車道及優化路口照明等 10 項改善，車道寬縮減長度合計 1,076.6 車道-公尺。
