永續提升人行安全計畫補助案件

事故分析報告

計畫名稱：淡水區新市三路二段周邊人行道改善工程

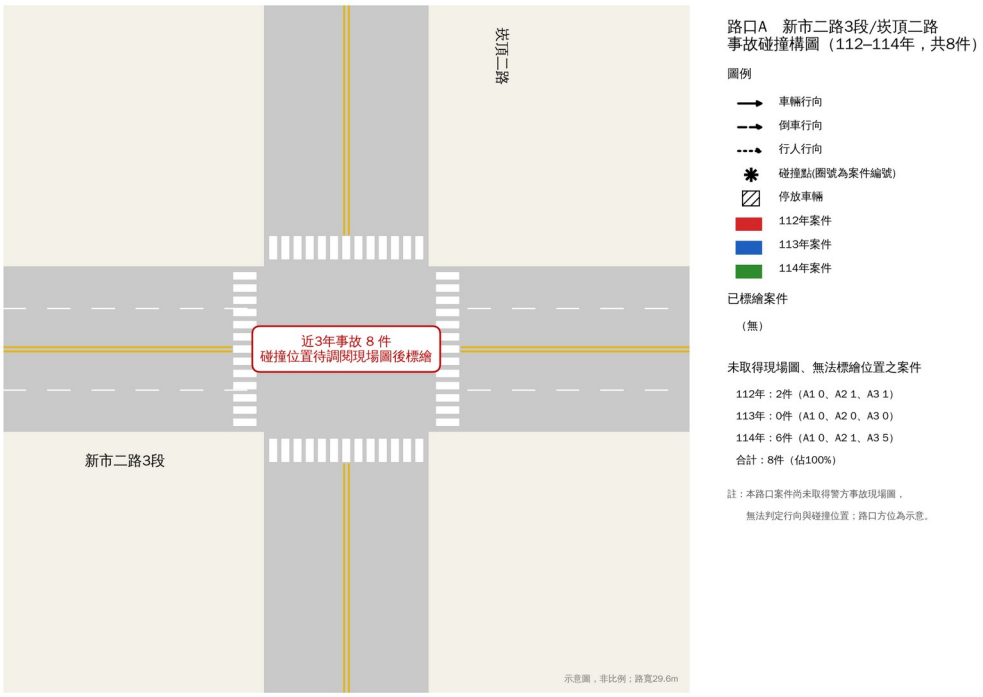
圖 A-0　路口 A 事故碰撞構圖(112–114 年)

本路口近 3 年事故計 8 件，尚未取得個案事故現場圖，碰撞構圖僅標示各年度件數，行向及碰撞位置俟向新北市政府警察局淡水分局調閱後補標。

已取得碰撞構圖案件：0 件；碰撞型態待確認：8 件(佔 100.0%)

主要事故類型	事故肇因	建議改善措施	是否納入設計	納入設計圖號	附件改善圖
型態待確認(A2 2件、A3 6件，114年增至6件)	待調閱事故資料確認；路口寬度29.6公尺，轉向車與直行車、行人衝突點多	增設左轉車道分離轉向車流；增設行人專用號誌；行穿線遠離路口	是	——	附件1
行人穿越風險(預防性)	行人穿越距離長、等候空間不足	增加庇護島、縮短行穿線距離、路口人行道擴大、設置安全停等空間(含無障礙空間、護欄)	是	——	附件2
夜間事故風險(預防性)	夜間及雨天路口照度不足，駕駛人不易辨識穿越行人；桿件林立影響視距	優化路口照明(新設/增設高低路燈)、共桿及纜線下地、公共通行路障排除改善	是	——	附件3

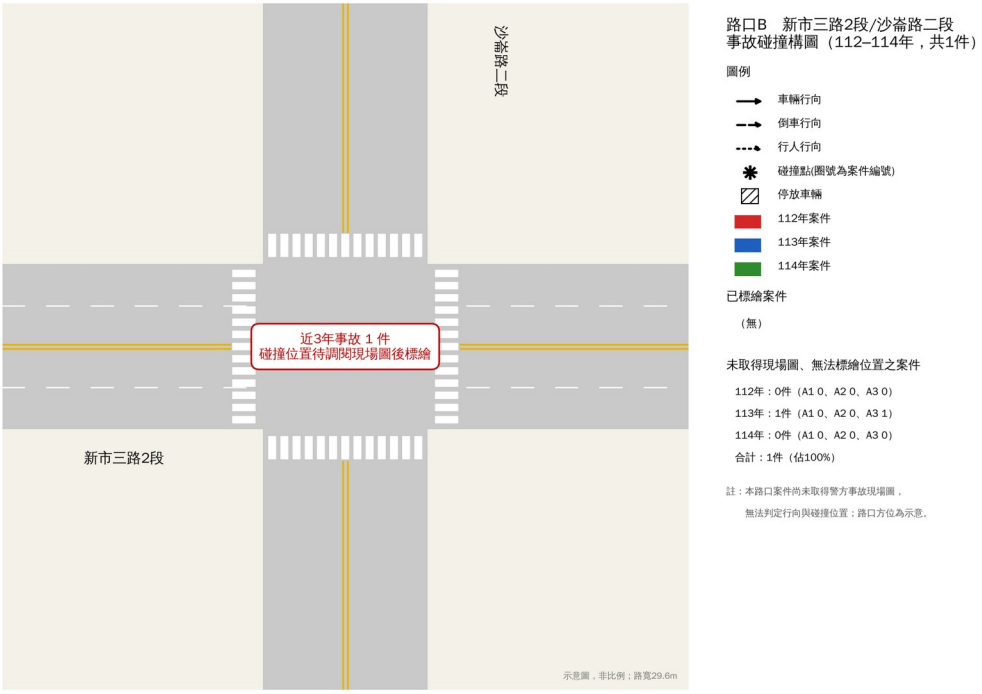
圖 B-0　路口 B 事故碰撞構圖(112–114 年)

本路口近 3 年事故計 1 件，尚未取得個案事故現場圖，碰撞構圖僅標示各年度件數，行向及碰撞位置俟向新北市政府警察局淡水分局調閱後補標。

已取得碰撞構圖案件：0 件；碰撞型態待確認：1 件(佔 100.0%)

主要事故類型	事故肇因	建議改善措施	是否納入設計	納入設計圖號	附件改善圖
型態待確認(113 年 A3	待調閱事故資料確認	行穿線遠離路口、路口人行道擴大(縮小轉彎	是	__	附件 1

主要事故類型	事故肇因	建議改善措施	是否納入設計	納入設計圖號	附件改善圖
1件)		半徑、降低轉彎車速)、增設左轉車道			
行人穿越風險(預防性)	行人穿越距離長、等候空間不足	增加庇護島、縮短行穿線距離、設置安全停等空間、增設行人專用號誌	是	——	附件2
夜間事故風險(預防性)	夜間及雨天路口照度不足，駕駛人不易辨識穿越行人；桿件林立影響視距	優化路口照明(新設/增設高低路燈)、共桿及纜線下地、公共通行路障排除改善	是	——	附件3

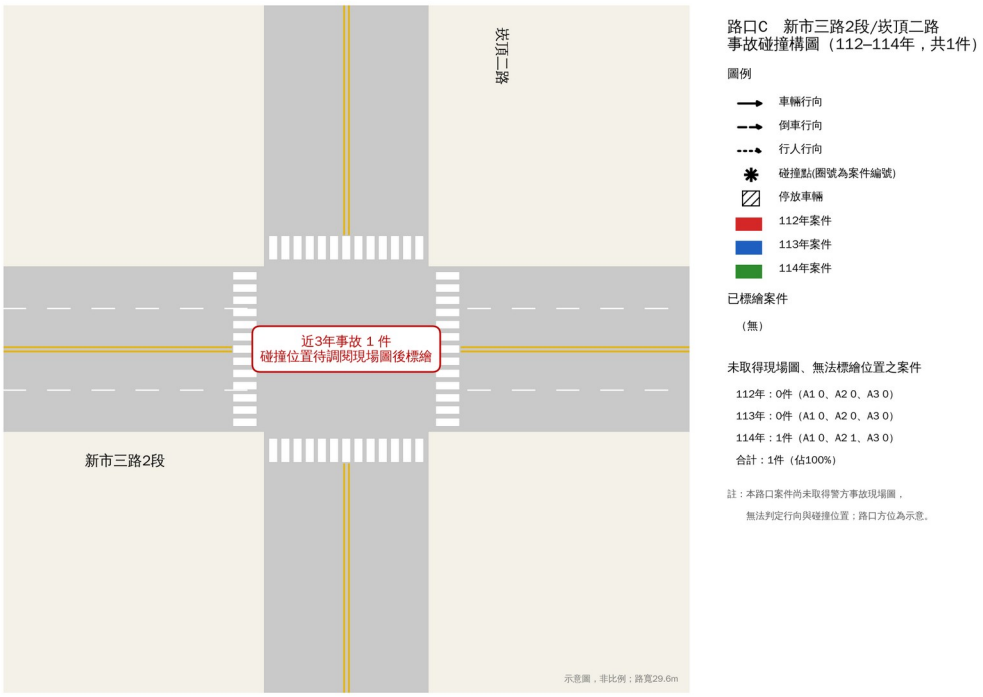
圖C-0　路口C事故碰撞構圖(112–114年)

本路口近 3 年事故計 1 件，尚未取得個案事故現場圖，碰撞構圖僅標示各年度件數，行向及碰撞位置俟向新北市政府警察局淡水分局調閱後補標。

已取得碰撞構圖案件：0 件；碰撞型態待確認：1 件(佔 100.0%)

主要事故類型	事故肇因	建議改善措施	是否納入設計	納入設計圖號	附件改善圖
型態待確認(114 年 A2 1 件)	待調閱事故資料確認；為路段 1、路段 2 交會路口	行穿線遠離路口、路口人行道擴大(縮小轉彎半徑、降低轉彎車速)、增設左轉車道	是	__	附件 1
行人穿越風險(預防	行人穿越距離長、等候空間不足	增加庇護島、縮短行穿線距離、設置安全停等	是	__	附件 2

主要事故類型	事故肇因	建議改善措施	是否納入設計	納入設計圖號	附件改善圖
性)		空間、增設行人專用號誌			
夜間事故風險(預防性)	夜間及雨天路口照度不足，駕駛人不易辨識穿越行人；桿件林立影響視距	優化路口照明(新設/增設高低路燈)、共桿及纜線下地、公共通行路障排除改善	是	——	附件 3

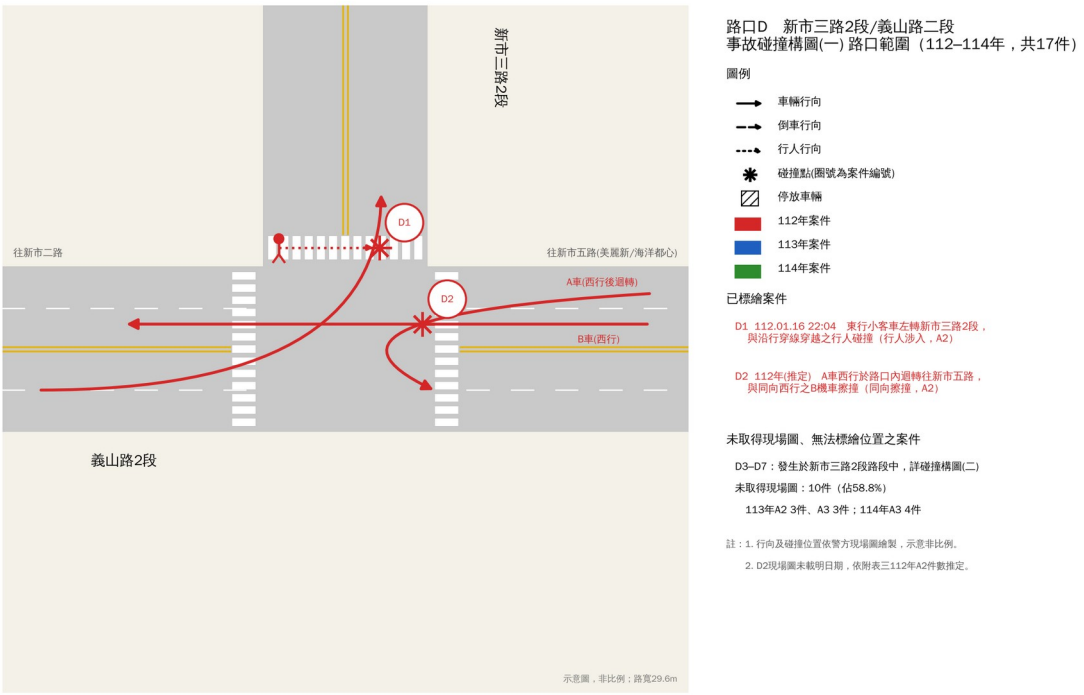
圖 D-0a　路口 D 事故碰撞構圖(一)　路口範圍(D1、D2)

同向擦撞(路口內迴轉，D2)：1 件(佔 5.9%)

左轉車與穿越行人碰撞(D1)：1 件(佔 5.9%)

主要事故類型	事故肇因	建議改善措施	是否納入設計	納入設計圖號	附件改善圖
行人涉入(左轉車與穿越行人碰撞)	左轉車未暫停讓行人先行；行穿線緊鄰路口，左轉車完成轉向時才發現行人；路寬 29.6 公尺，行人穿越時間長	行穿線遠離路口；路口人行道擴大(縮小轉彎半徑、降低左轉車速)；增加庇護島縮短行穿線距離；增設行人專用號誌(行人早開)及左轉保護時相	是	__	附件 1
同向擦撞(路口內迴轉，D2)；	車輛於路口內由外側車道迴轉，未注意同向直行車輛；	增設左轉車道(兼供迴轉)使轉向車輛離開直行車道；以標線導引迴	是	__	附件 2

主要事故類型	事故肇因	建議改善措施	是否納入設計	納入設計圖號	附件改善圖
轉向車遭追撞(D5)	左轉車減速時後車未保持安全距離	轉位置；檢討迴轉管制或配合號誌設置左轉/迴轉保護時相			
路邊停車相關(D3 倒車撞、D6 停車格駛出側撞、D7 撞停放車輛)	新市三路 2 段兩側路邊停車格緊鄰車道，車輛進出停車格時倒車或駛出未注意直行機車	路口停車格退縮淨空；停車格與車道間設置緩衝區/標線；設置安全停等空間(含護欄)、公共通行路障排除改善	是	__	附件 3
夜間事故風險(預防性)	夜間及雨天路口照度不足，駕駛人不易辨識穿越行人；桿件林立影響視距	優化路口照明(新設/增設高低路燈)、共桿及纜線下地、公共通行路障排除改善	是	__	附件 4

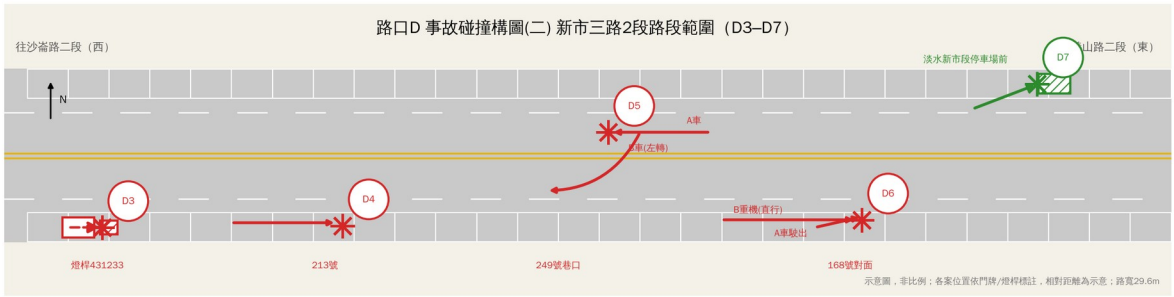
圖 D-0b　路口 D 事故碰撞構圖(二)　新市三路 2 段路段範圍(D3–D7)

編號	發生時間	地點	事故經過	型態
D3	112.01.27 20:47	燈桿431233	小客車欲停車倒車，撞及後方停車格內大型重機（A2）	倒車撞
D4	112.08.12 22:04	213號	大型重機東行靠右停車時，因雨打滑自摔（A2）	自摔
D5	112.11.18 10:59	巷弄249號口	B車左轉，A車由後方追撞（A3）	追撞
D6	112.12.26 12:47	168號對面	A車由路邊停車格駛出，與東行之B普重機碰撞（A2）	側撞
D7	114.11.10 18:04	淡水新市段停車場前	車輛碰撞停車格內停放之小客車後側（A3）	撞停放車輛

路邊停車相關(倒車撞 D3、停車格駛出側撞 D6、撞停放車輛 D7)：3 件(佔 17.6%)

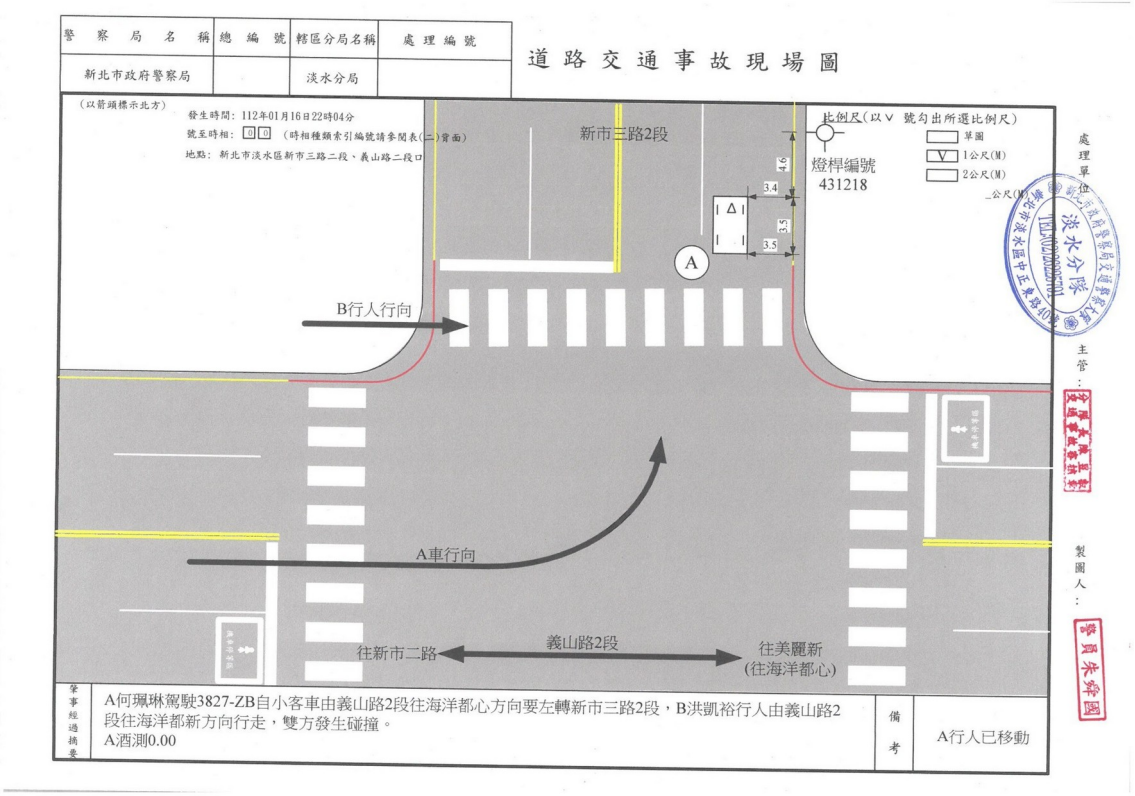
圖 D-1　D1：112 年 1 月 16 日 22 時 04 分，A 車(小客車)由義山路 2 段東行左轉新市三路 2 段，與沿行穿線穿越之 B 行人碰撞(行人涉入)。

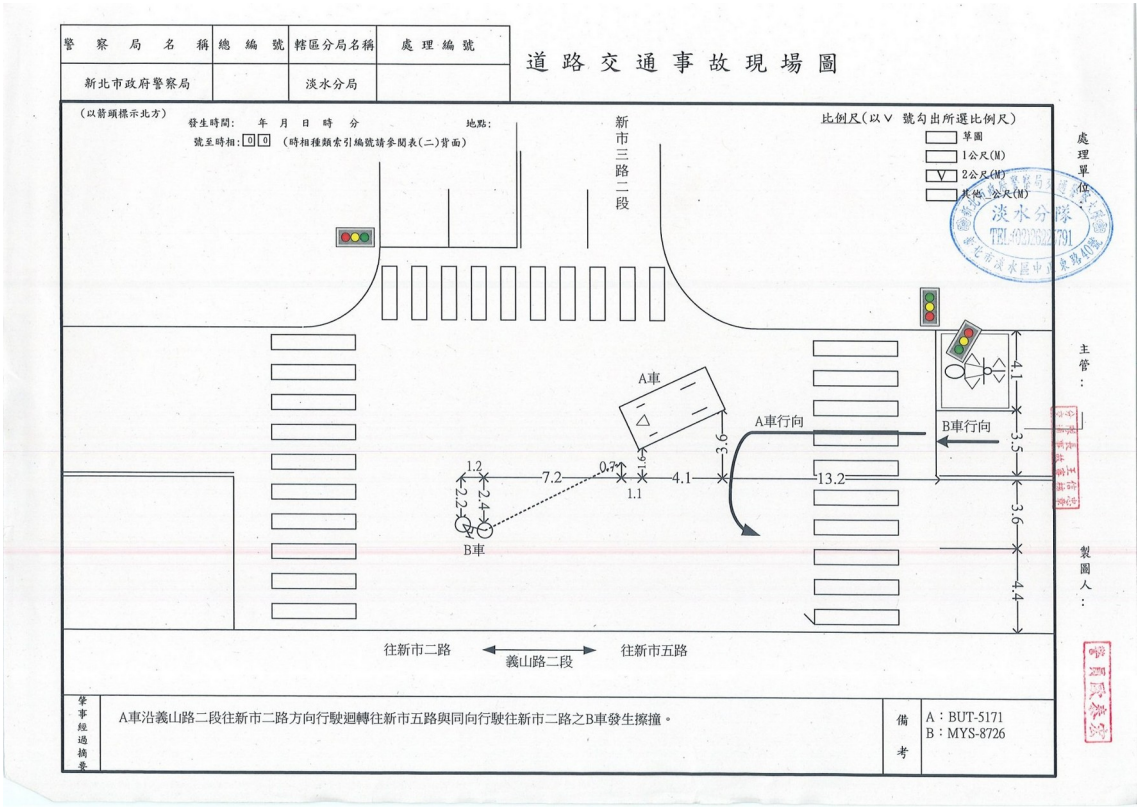
圖 D-2　D2：A 車沿義山路二段往新市二路方向行駛，迴轉往新市五路，與同向行駛之 B 車擦撞(現場圖未載日期，推定 112 年)。

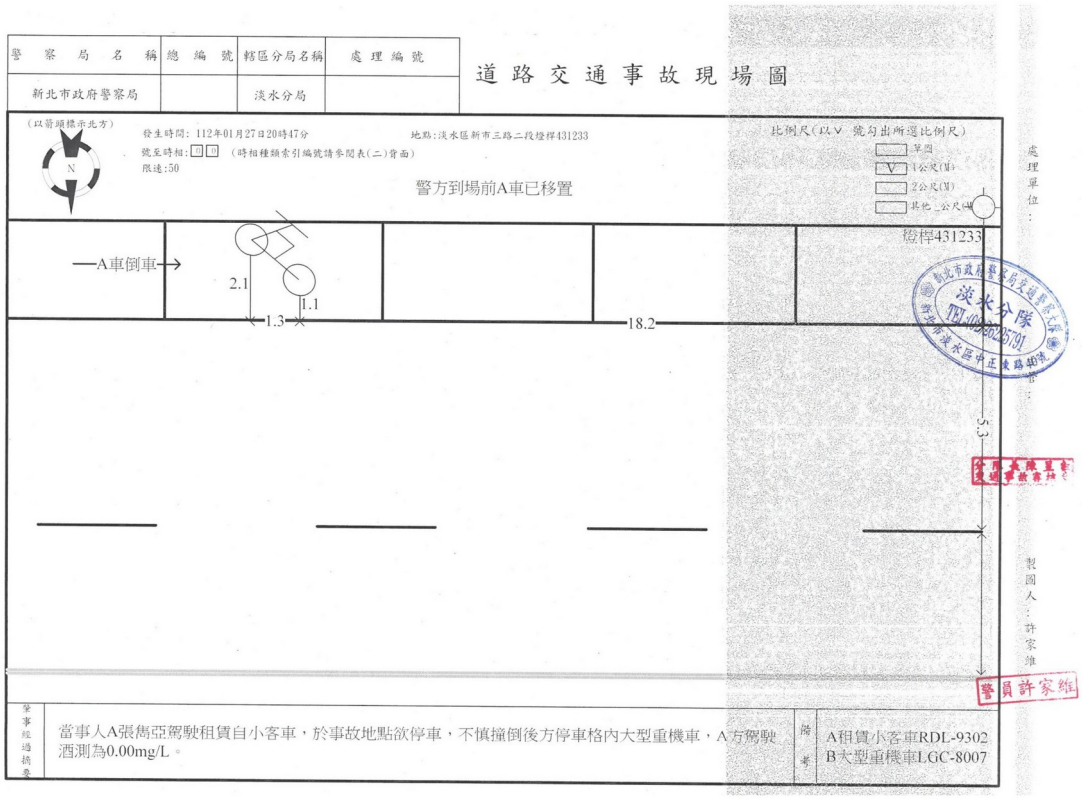
圖 D-3　D3：112 年 1 月 27 日 20 時 47 分，新市三路二段燈桿 431233，A 車欲停車，不慎倒車撞及後方停車格內大型重機。

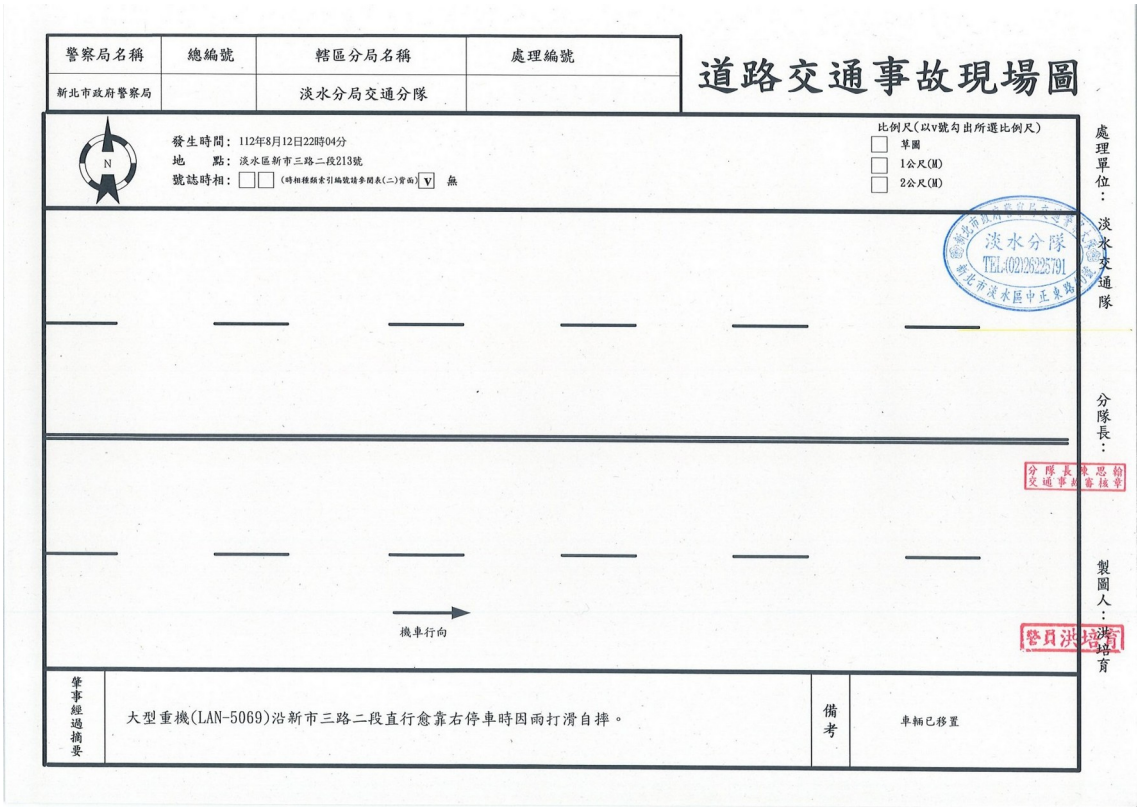
圖 D-4　D4：112 年 8 月 12 日 22 時 04 分，新市三路二段 213 號，大型重機直行靠右停車時因雨打滑自摔。

肇事經過摘要	大型重機(LAN-5069)沿新市三路二段直行愈靠右停車時因雨打滑自摔。	備考	車輛已移置

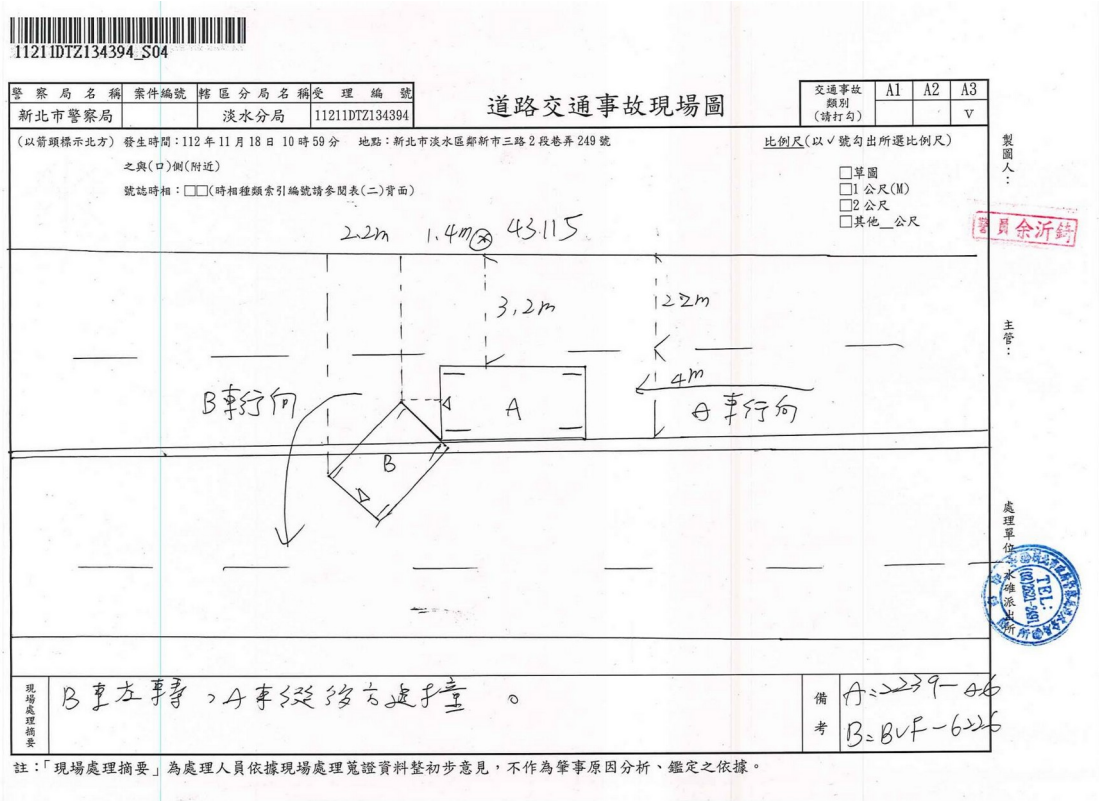
圖 D-5　D5：112 年 11 月 18 日 10 時 59 分，新市三路 2 段巷弄 249 號口附近，B 車左轉，A 車由後方追撞(A3 類)。

轉向車遭後車追撞(D5)：1 件(佔 5.9%)

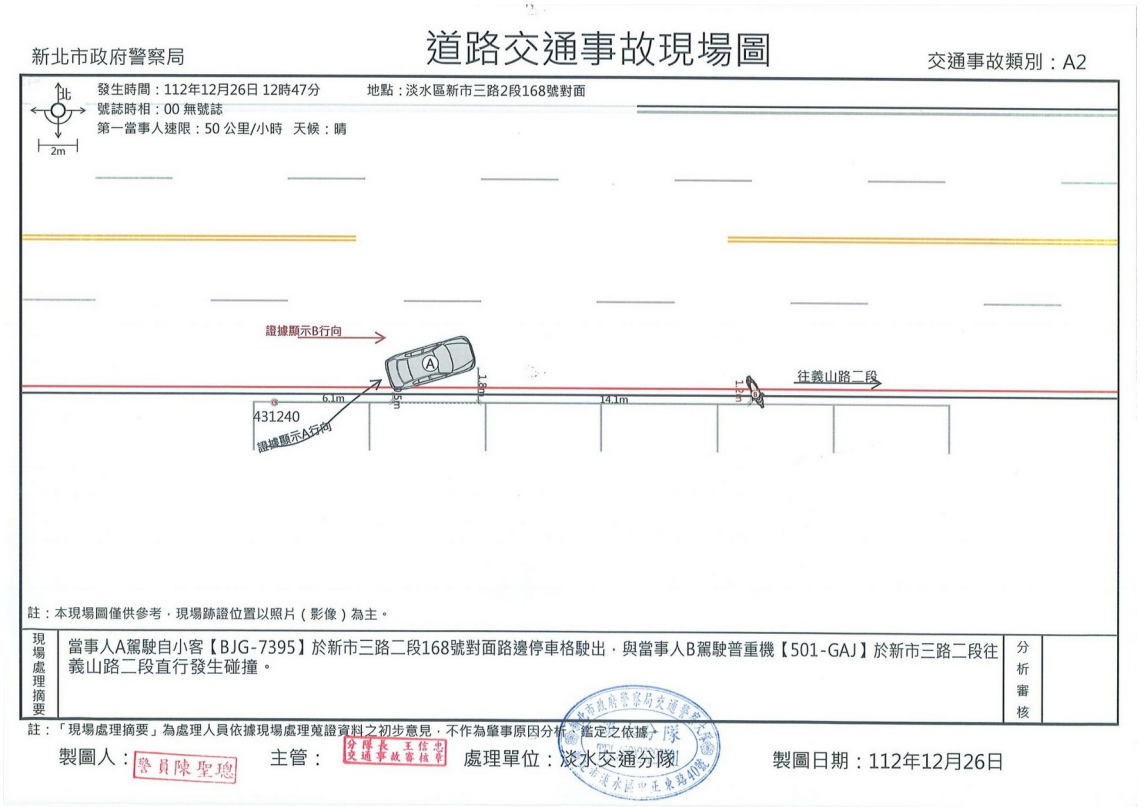
圖 D-6　D6：112 年 12 月 26 日 12 時 47 分，新市三路 2 段 168 號對面，A 車由路邊停車格駛出，與往義山路二段直行之 B 普重機碰撞(A2 類)。

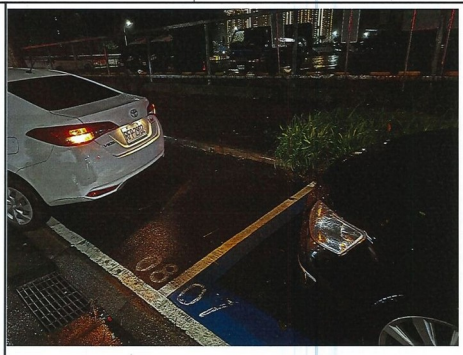
圖 D-7　D7：114 年 11 月 10 日 18 時 04 分，新市三路 2 段淡水新市段停車場前，車輛碰撞停車格內停放之小客車後側(A3 類)。

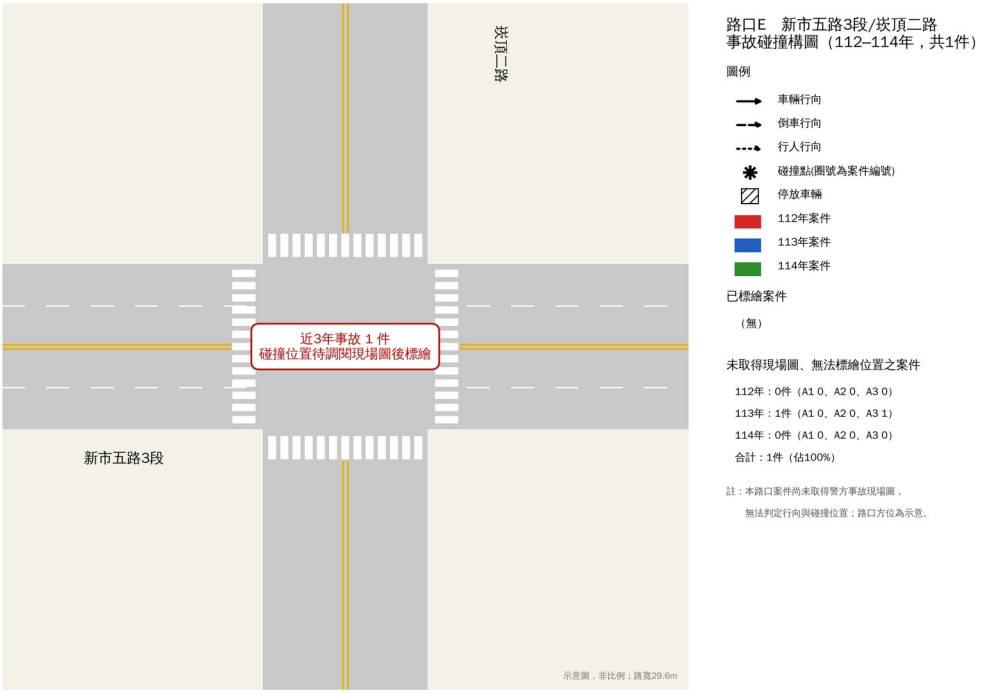
圖 E-0　路口 E 事故碰撞構圖(112–114 年)

本路口近 3 年事故計 1 件，尚未取得個案事故現場圖，碰撞構圖僅標示各年度件數，行向及碰撞位置俟向新北市政府警察局淡水分局調閱後補標。

已取得碰撞構圖案件：0 件；碰撞型態待確認：1 件(佔 100.0%)

主要事故類型	事故肇因	建議改善措施	是否納入設計	納入設計圖號	附件改善圖
型態待確認(113 年 A3	待調閱事故資料確認	行穿線遠離路口、路口人行道擴大(縮小轉彎	是	__	附件 1

主要事故類型	事故肇因	建議改善措施	是否納入設計	納入設計圖號	附件改善圖
1件)		半徑、降低轉彎車速)、增設左轉車道			
行人穿越風險(預防性)	行人穿越距離長、等候空間不足	增加庇護島、縮短行穿線距離、設置安全停等空間、增設行人專用號誌	是	——	附件2
夜間事故風險(預防性)	夜間及雨天路口照度不足，駕駛人不易辨識穿越行人；桿件林立影響視距	優化路口照明(新設/增設高低路燈)、共桿及纜線下地、公共通行路障排除改善	是	——	附件3

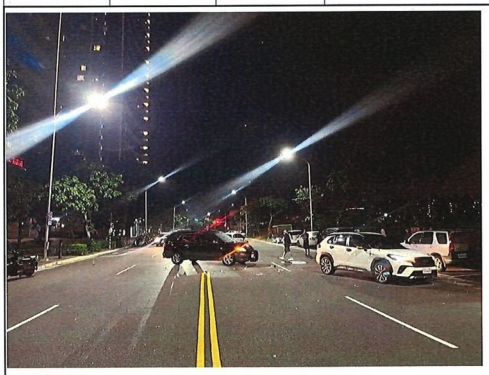
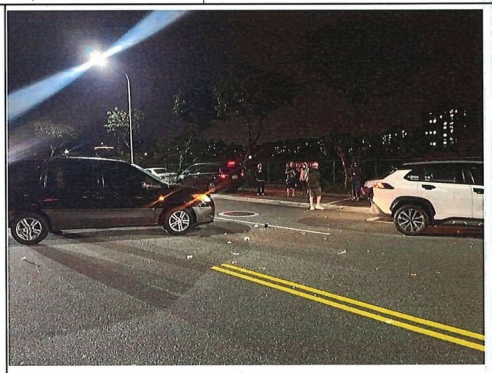
處理編號 11411DT9130196(A3 類，製圖日期 114 年 11 月 2 日)，現場圖(2-2)未載明發生地點，請確認所屬路口後納入該路口碰撞構圖統計。
