永續提升人行安全計畫補助案件

事故分析報告

計畫名稱：淡水區新市三路二段周邊人行道改善工程

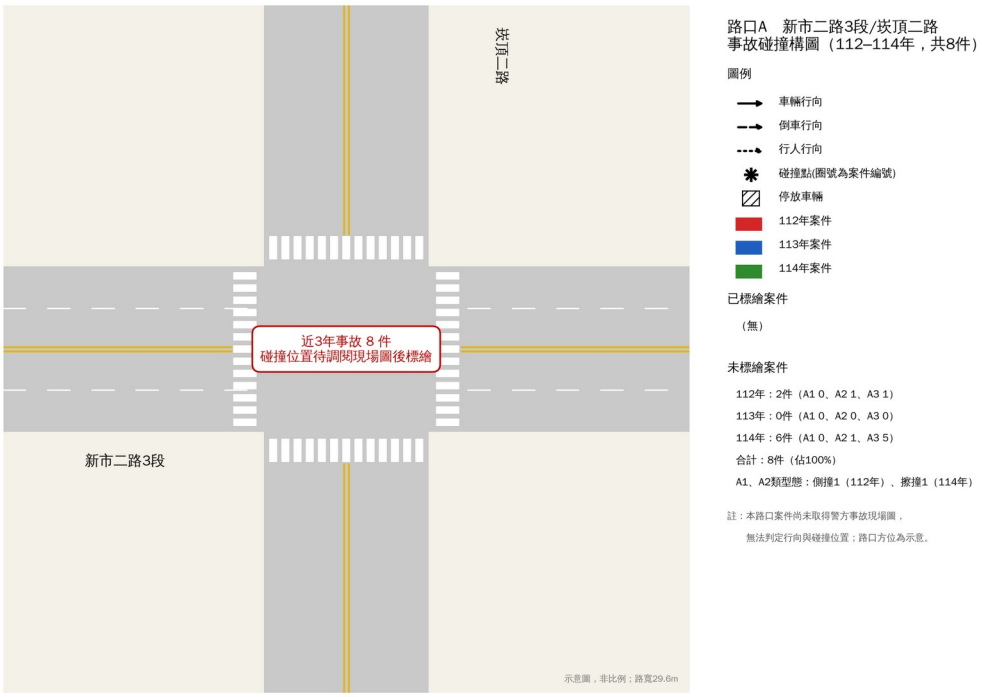
圖 A-0　路口 A 事故碰撞構圖(112–114 年)

本路口近 3 年事故計 8 件，尚未取得個案事故現場圖，碰撞構圖僅標示各年度件數，行向及碰撞位置俟向新北市政府警察局淡水分局調閱後補標。

側撞：1 件(佔 50.0%)

擦撞：1 件(佔 50.0%)

(以 A1、A2 類 2 件計；A3 類 6 件不分型態)

主要事故類型	事故肇因	建議改善措施	是否納入設計	納入設計圖號	附件改善圖
側撞(112 年 1 件)、擦撞(114 年 1 件)；A3 類 6 件(114 年增至 5 件)	路口寬度 29.6 公尺，轉向車與直行車交織衝突點多	增設左轉車道分離轉向車流；增設行人專用號誌；行穿線遠離路口	是	__	附件 1
行人穿越風險(預防性)	行人穿越距離長、等候空間不足	增加庇護島、縮短行穿線距離、路口人行道擴大、設置安全停等空間(含無障礙空間、護欄)	是	__	附件 2
夜間事故風險(預防性)	夜間及雨天路口照度不足，駕駛人不易辨識穿越行人；桿件林立影響視距	優化路口照明(新設/增設高低路燈)、共桿及纜線下地、公共通行路障排除改善	是	__	附件 3

6. 是否配置轉向車道：是(增設左轉車道)

7. 是否設置左轉保護時相：建議配合交通號誌改善，依左轉及行人流量評估設置

3. 路口 A(新市二路 3 段/崁頂二路)事故 8 件(佔 28.6%)次之，114 年事故 6 件較 112、113 年明顯增加，應於改善後持續追蹤。

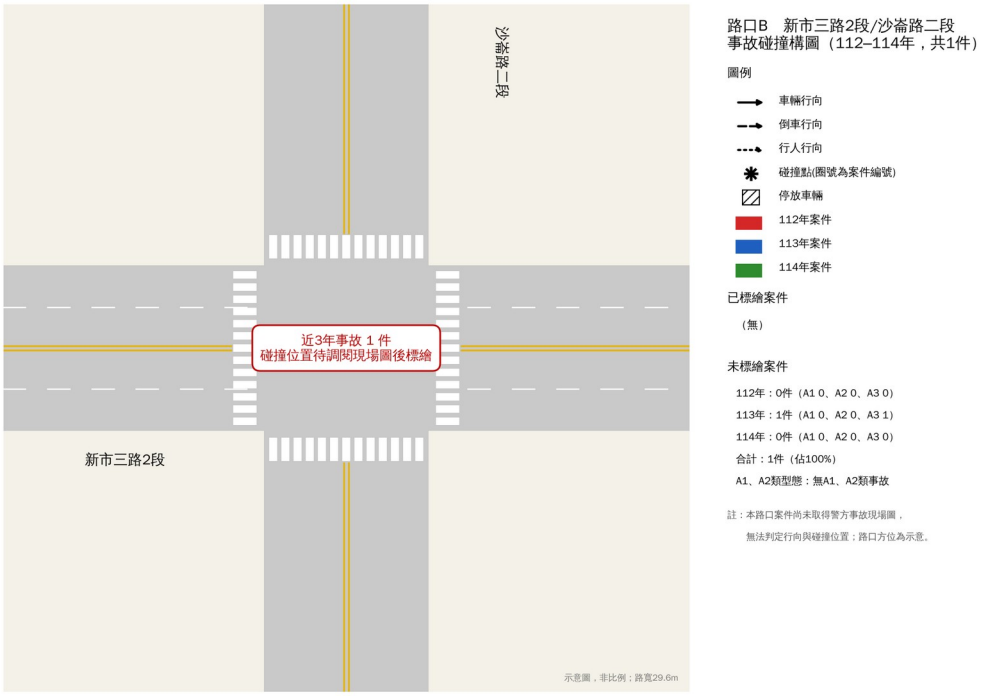
圖 B-0　路口 B 事故碰撞構圖(112–114 年)

本路口近 3 年事故計 1 件，尚未取得個案事故現場圖，碰撞構圖僅標示各年度件數，行向及碰撞位置俟向新北市政府警察局淡水分局調閱後補標。

本路口近 3 年無 A1、A2 類事故；A3 類 1 件不分型態。

主要事故類型	事故肇因	建議改善措施	是否納入設計	納入設計圖號	附件改善圖
A3 類財損事故(113 年 1 件)	近 3 年無 A1、A2 類事故，以預防性改善為主	行穿線遠離路口、路口人行道擴大(縮小轉彎半徑、降低轉彎車速)、增設左轉車道	是	——	附件 1
行人穿越風險(預防性)	行人穿越距離長、等候空間不足	增加庇護島、縮短行穿線距離、設置安全停等空間、增設行人專用號誌	是	——	附件 2
夜間事故風險(預防性)	夜間及雨天路口照度不足，駕駛人不易辨識穿越行人；桿件林立影響視距	優化路口照明(新設/增設高低路燈)、共桿及纜線下地、公共通行路障排除改善	是	——	附件 3

6. 是否配置轉向車道：是(增設左轉車道)

7. 是否設置左轉保護時相：建議配合交通號誌改善，依左轉及行人流量評估設置

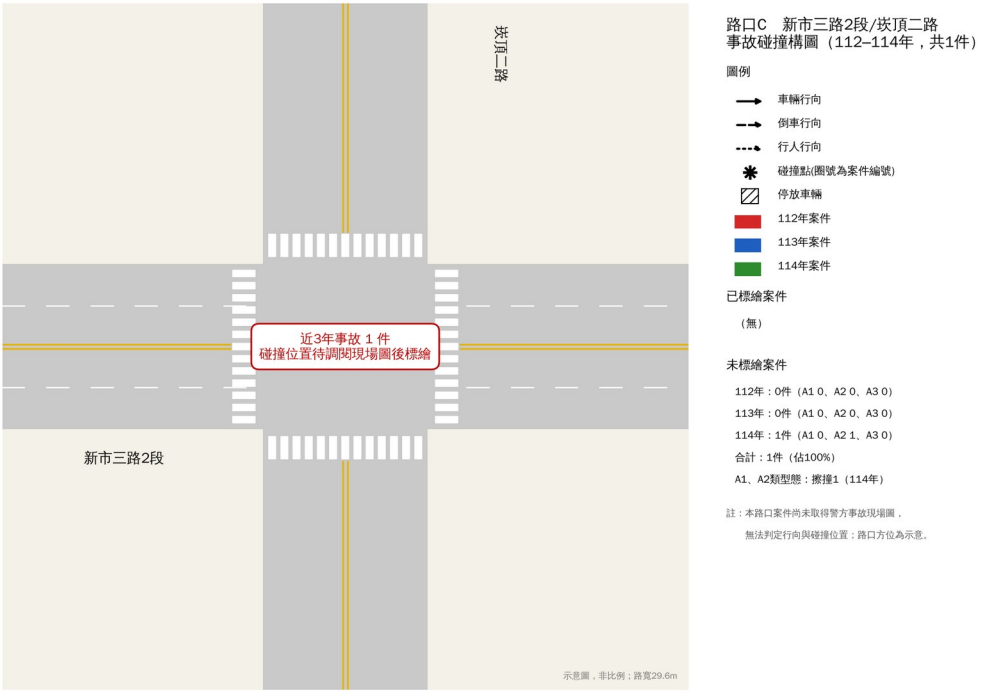
圖 C-0　路口 C 事故碰撞構圖(112–114 年)

本路口近 3 年事故計 1 件，尚未取得個案事故現場圖，碰撞構圖僅標示各年度件數，行向及碰撞位置俟向新北市政府警察局淡水分局調閱後補標。

擦撞：1 件(佔 100.0%)

主要事故類型	事故肇因	建議改善措施	是否納入設計	納入設計圖號	附件改善圖
擦撞(114年A2 1件)	為路段1、路段2交會路口，轉向及併行車輛交織	行穿線遠離路口、路口人行道擴大(縮小轉彎半徑、降低轉彎車速)、增設左轉車道	是	——	附件1
行人穿越風險(預防性)	行人穿越距離長、等候空間不足	增加庇護島、縮短行穿線距離、設置安全停等空間、增設行人專用號誌	是	——	附件2
夜間事故風險(預防性)	夜間及雨天路口照度不足，駕駛人不易辨識穿越行人；桿件林立影響視距	優化路口照明(新設/增設高低路燈)、共桿及纜線下地、公共通行路障排除改善	是	——	附件3

6. 是否配置轉向車道：是(增設左轉車道)

7. 是否設置左轉保護時相：建議配合交通號誌改善，依左轉及行人流量評估設置

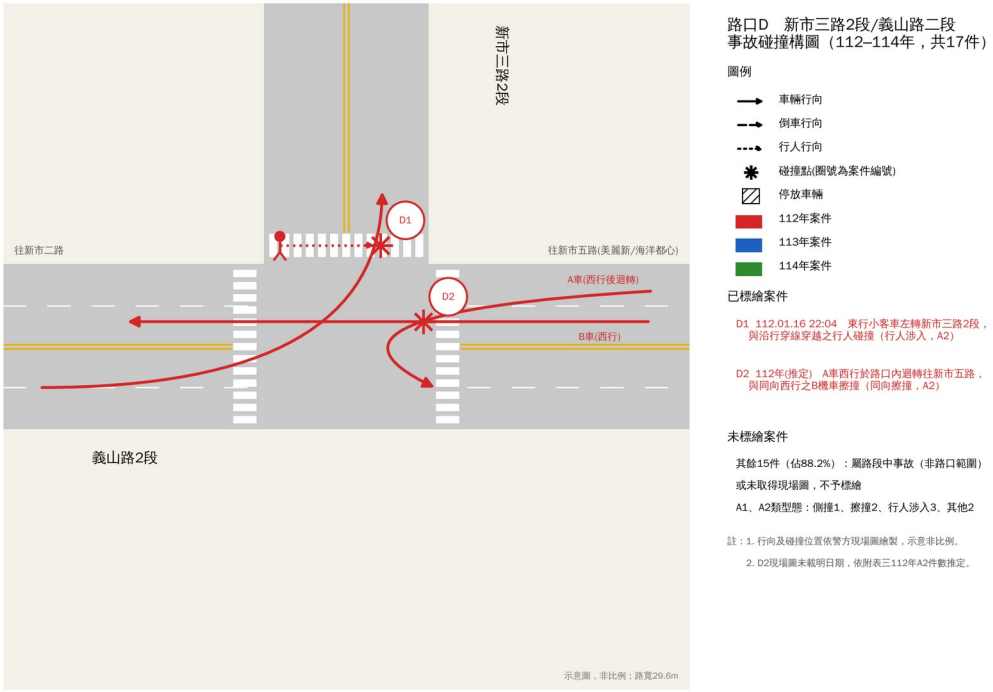
圖 D-0　路口 D 事故碰撞構圖(112–114 年)

路口範圍內已取得警方現場圖之案件為 D1、D2；其餘 15 件屬新市三路 2 段路段中事故(非路口範圍)或未取得現場圖，不納入路口碰撞構圖分析。

側撞：1 件(佔 12.5%)

擦撞：2 件(佔 25.0%)

行人涉入：3 件(佔 37.5%)

其他：2 件(佔 25.0%)

主要事故類型	事故肇因	建議改善措施	是否納入設計	納入設計圖號	附件改善圖
行人涉入(112 年 2	左轉車未暫停讓行人先行；行穿線緊	行穿線遠離路口；路口人行道擴大(縮小轉彎	是	__	附件 1

主要事故類型	事故肇因	建議改善措施	是否納入設計	納入設計圖號	附件改善圖
件、113年1件，如D1)	鄰路口，左轉車完成轉向時才發現行人；路寬29.6公尺，行人穿越時間長	半徑、降低左轉車速)；增加庇護島縮短行穿線距離；增設行人專用號誌(行人早開)及左轉保護時相			
擦撞(112年、113年各1件，如D2路口內迴轉)	車輛於路口內由外側車道迴轉或變換車道，未注意同向直行車輛	增設左轉車道(兼供迴轉)使轉向車輛離開直行車道；以標線導引迴轉位置；檢討迴轉管制或配合號誌設置左轉/迴轉保護時相	是	——	附件2
夜間事故風險(預防性)	夜間及雨天路口照度不足，駕駛人不易辨識穿越行人；桿件林立影響視距	優化路口照明(新設/增設高低路燈)、共桿及纜線下地、公共通行路障排除改善	是	——	附件3

2. 路口 D(新市三路 2 段/義山路二段)事故 17 件(佔 60.7%)為最高，且 A2 類 8 件佔全部 A2 類事故 72.7%，已知案例為左轉車與穿越行人碰撞，應列為優先改善路口。

6. 是否配置轉向車道：是(增設左轉車道)

7. 是否設置左轉保護時相：是(配合增設行人專用號誌，使左轉車流與穿越行人時相分離)

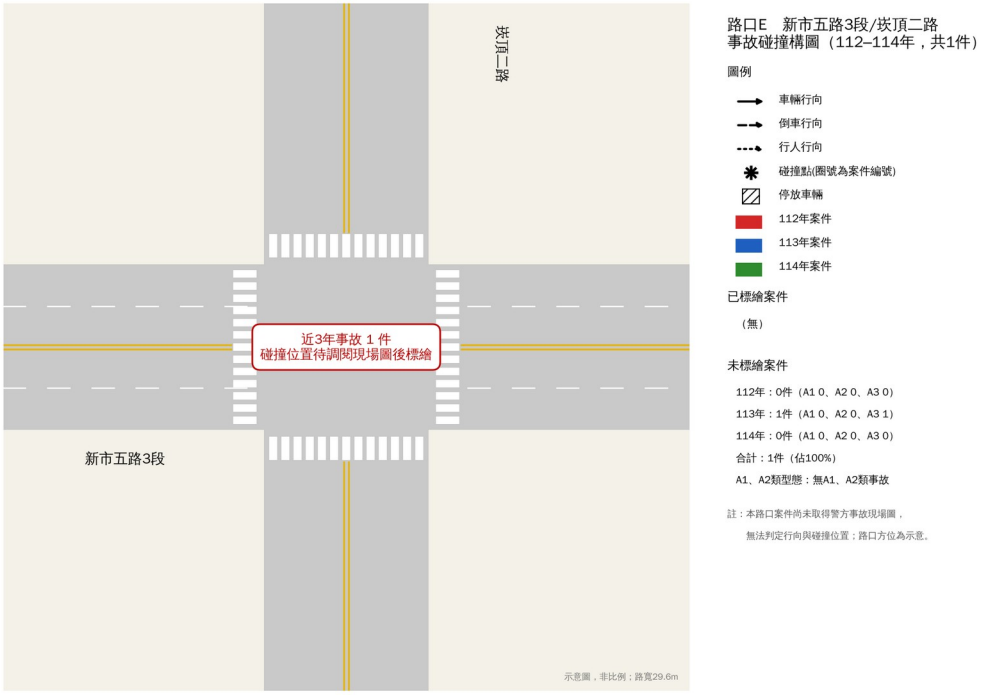
圖 E-0　路口 E 事故碰撞構圖(112–114 年)

本路口近 3 年事故計 1 件，尚未取得個案事故現場圖，碰撞構圖僅標示各年度件數，行向及碰撞位置俟向新北市政府警察局淡水分局調閱後補標。

本路口近 3 年無 A1、A2 類事故；A3 類 1 件不分型態。

主要事故類型	事故肇因	建議改善措施	是否納入設計	納入設計圖號	附件改善圖
A3 類財損事故(113 年 1 件)	近 3 年無 A1、A2 類事故，以預防性改善為主	行穿線遠離路口、路口人行道擴大(縮小轉彎半徑、降低轉彎車速)、增設左轉車道	是	——	附件 1
行人穿越風險(預防性)	行人穿越距離長、等候空間不足	增加庇護島、縮短行穿線距離、設置安全停等空間、增設行人專用號誌	是	——	附件 2
夜間事故風險(預防性)	夜間及雨天路口照度不足，駕駛人不易辨識穿越行人；桿件林立影響視距	優化路口照明(新設/增設高低路燈)、共桿及纜線下地、公共通行路障排除改善	是	——	附件 3

6. 是否配置轉向車道：是(增設左轉車道)

7. 是否設置左轉保護時相：建議配合交通號誌改善，依左轉及行人流量評估設置
