永續提升人行安全計畫補助案件

事故分析報告

計畫名稱：淡水區新市三路二段周邊人行道改善工程

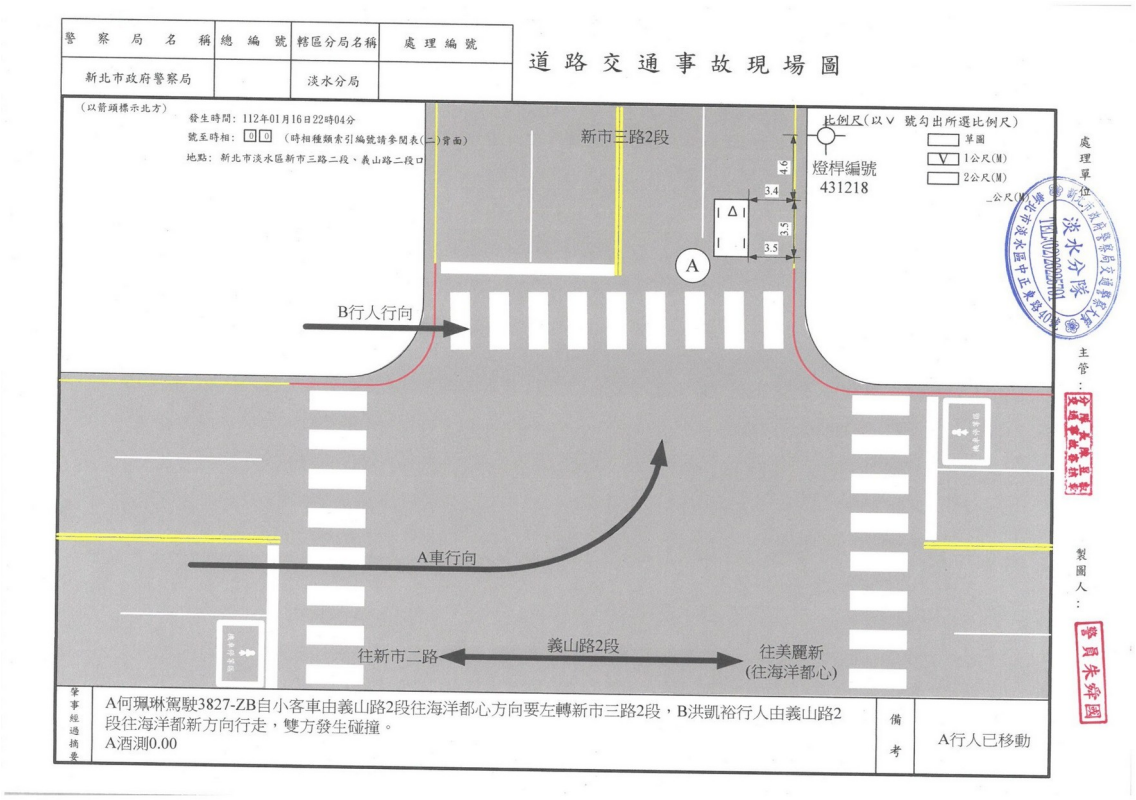
圖 D-1　112 年 1 月 16 日 22 時 04 分，A 車(小客車)由義山路 2 段往海洋都心方向左轉新市三路 2 段，與由義山路 2 段往海洋都新方向沿行穿線穿越之 B 行人發生碰撞(行人涉入)。

左轉車與穿越行人碰撞：1 件(佔 5.9%)

主要事故類型	事故肇因	建議改善措施	是否納入設計	納入設計圖號	附件改善圖
行人涉入(左轉車與穿越行人碰撞)	左轉車未暫停讓行人先行；行穿線緊鄰路口，左轉車完成轉向時才發現行人；路寬 29.6 公尺，行人穿越時間長	行穿線遠離路口；路口人行道擴大(縮小轉彎半徑、降低左轉車速)；增加庇護島縮短行穿線距離；增設行人專用號誌(行人早開)及左轉保護時相	是	__	附件 1
其他(倒車、撞擊停放車輛)	路側停車格進出時倒車不慎、未注意後方停放車輛	路口停車格退縮淨空、設置安全停等空間(含護欄)、公共通行路障	是	__	附件 2

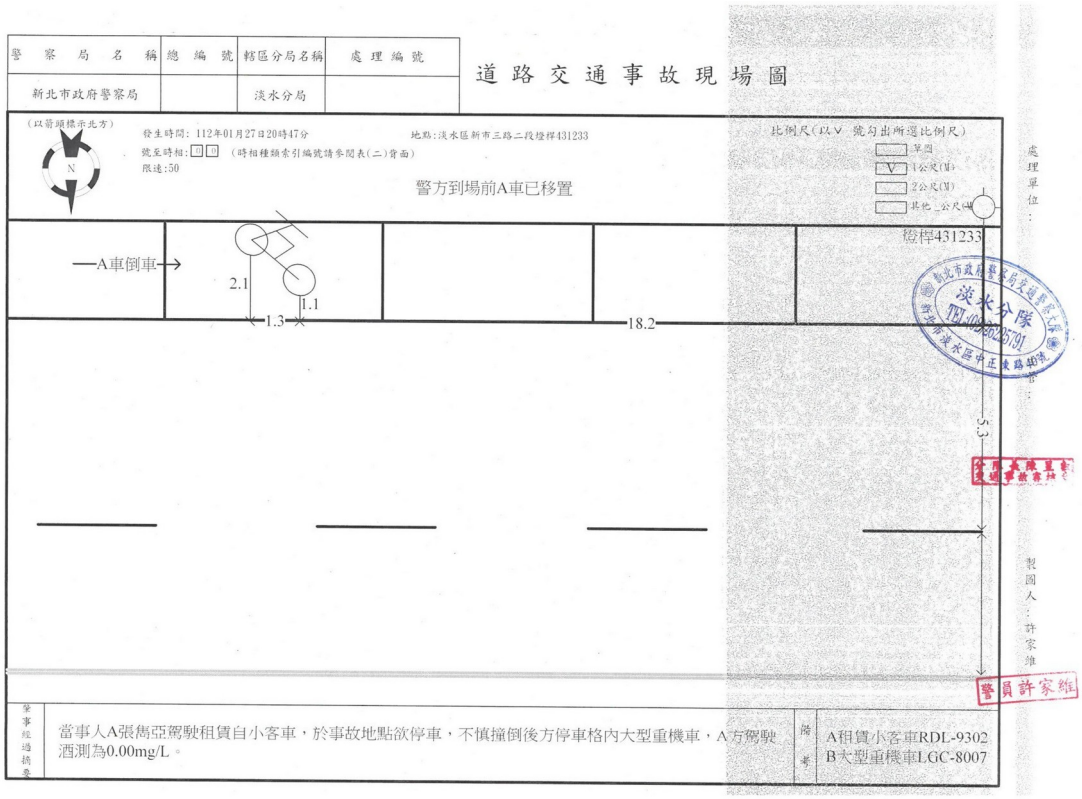
圖 D-2　112 年 1 月 27 日 20 時 47 分，新市三路 2 段(燈桿 431233)，A 車(租賃小客車)欲停車，不慎倒車撞及後方停車格內大型重機車(其他-倒車)。

註：圖 D-2、D-3 現場圖記載地點為新市三路 2 段，依附表三 112 年、114 年 A3 類件數歸屬本路口，請再確認。

倒車/撞擊停放車輛：2 件(佔 11.8%)

主要事故類型	事故肇因	建議改善措施	是否納入設計	納入設計圖號	附件改善圖
		排除改善；增設左轉車道使轉向車流與停車進出動線分離			
夜間事故風險(預防性)	夜間及雨天路口照度不足，駕駛人不易辨識穿越行人；桿件林立影響視距	優化路口照明(新設/增設高低路燈)、共桿及纜線下地、公共通行路障排除改善	是	——	附件3
