永續提升人行安全計畫補助案件

事故分析報告

計畫名稱：淡水區新市三路二段周邊人行道改善工程

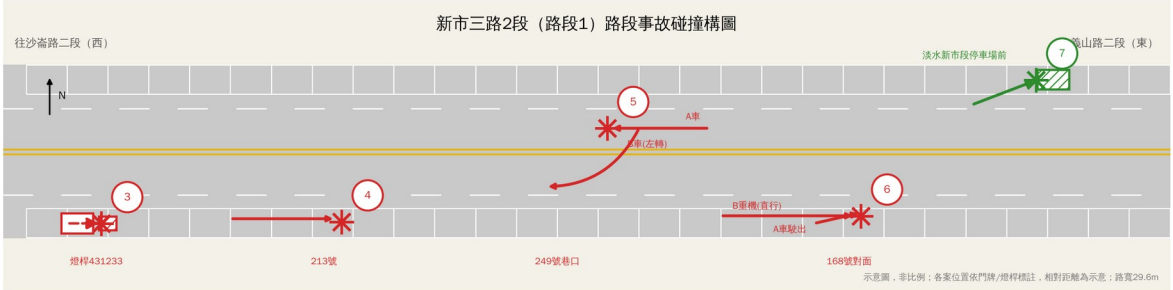
圖 S1-0　新市三路 2 段路段中事故碰撞構圖(案 3–7)

編號	發生時間	地點	事故經過	型態
3	112.01.27 20:47	燈桿431233	小客車欲停車倒車，撞及後方停車格內大型重機	倒車撞
4	112.08.12 22:04	213號	大型重機東行靠右停車時，因雨打滑自摔	自摔
5	112.11.18 10:59	巷弄249號口	B車左轉，A車由後方追撞（A3）	追撞
6	112.12.26 12:47	168號對面	A車由路邊停車格駛出，與東行之B普重機碰撞（A2）	側撞
7	114.11.10 18:04	淡水新市段停車場前	車輛碰撞停車格內停放之小客車後側（A3）	撞停放車輛

6. 新市三路 2 段路段中事故 5 件，其中 3 件與路邊停車格有關(倒車撞停放機車、停車格駛出與直行重機碰撞、撞擊停放車輛)，另有左轉進入巷弄遭後車追撞 1 件；建議檢討路段停車格配置、增設停車格與車道間緩衝區，並於巷口加強轉向導引。

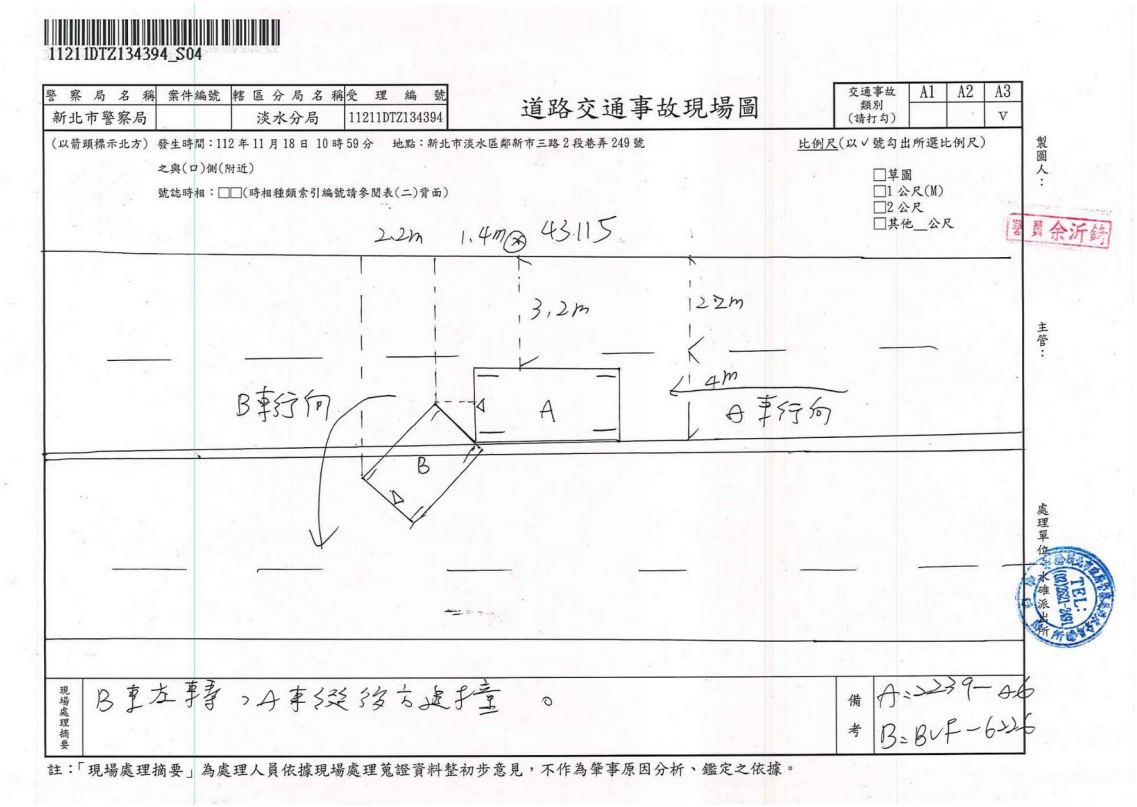
圖 S1-3　案 5：112 年 11 月 18 日 10 時 59 分，新市三路 2 段巷弄 249 號口附近，B 車左轉，A 車由後方追撞(A3 類)。

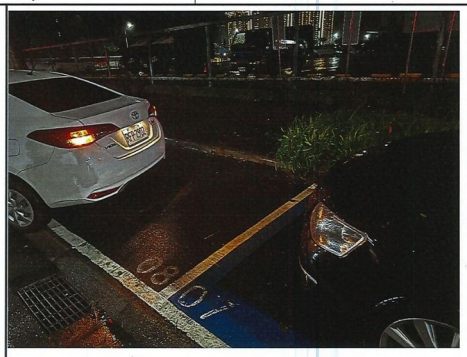
圖 S1-5　案 7：114 年 11 月 10 日 18 時 04 分，新市三路 2 段淡水新市段停車場前，車輛碰撞停車格內停放之小客車後側(A3 類)。

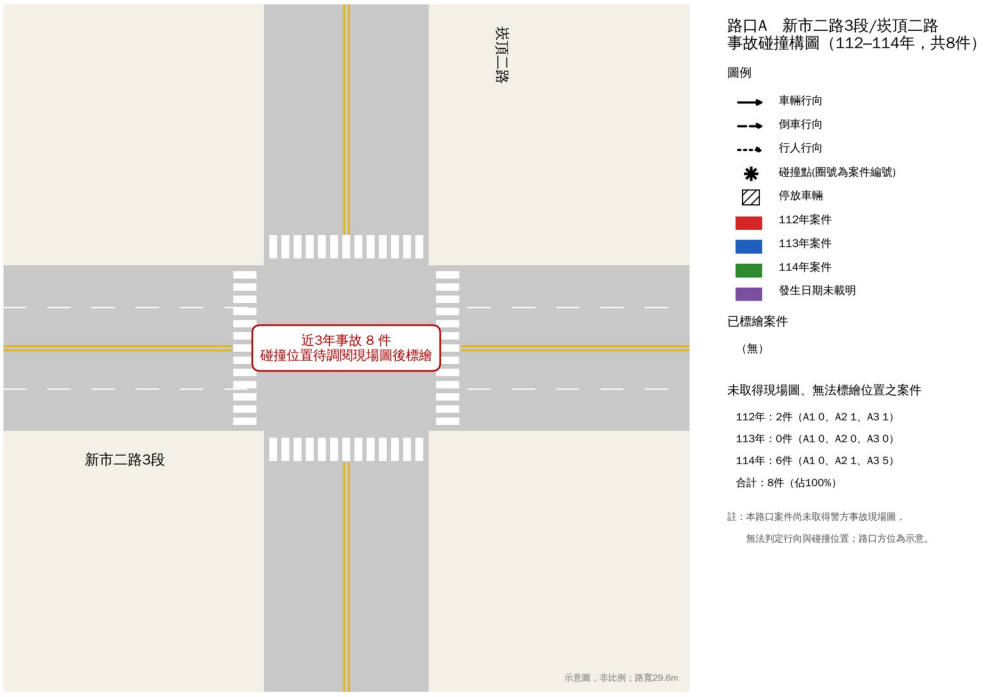
圖 A-0　路口 A 事故碰撞構圖(112–114 年)

本路口近 3 年事故計 8 件，尚未取得個案事故現場圖，碰撞構圖僅標示各年度件數，行向及碰撞位置俟向新北市政府警察局淡水分局調閱後補標。

已取得碰撞構圖案件：0 件；碰撞型態待確認：8 件(佔 100.0%)

3. 路口 A(新市二路 3 段/崁頂二路)事故 8 件(佔 28.6%)次之，114 年事故 6 件較 112、113 年明顯增加，應於改善後持續追蹤。

主要事故類型	事故肇因	建議改善措施	是否納入設計	納入設計圖號	附件改善圖
型態待確認(A2 2 件、A3 6 件，114 年增至 6 件)	待調閱事故資料確認；路口寬度 29.6 公尺，轉向車與直行車、行人衝突點多	增設左轉車道分離轉向車流；增設行人專用號誌；行穿線遠離路口	是	__	附件 1
行人穿越風險(預防性)	行人穿越距離長、等候空間不足	增加庇護島、縮短行穿線距離、路口人行道擴大、設置安全停等空間(含無障礙空間、護欄)	是	__	附件 2
夜間事故風險(預防性)	夜間及雨天路口照度不足，駕駛人不易辨識穿越行人；桿件林立影響視距	優化路口照明(新設/增設高低路燈)、共桿及纜線下地、公共通行路障排除改善	是	__	附件 3

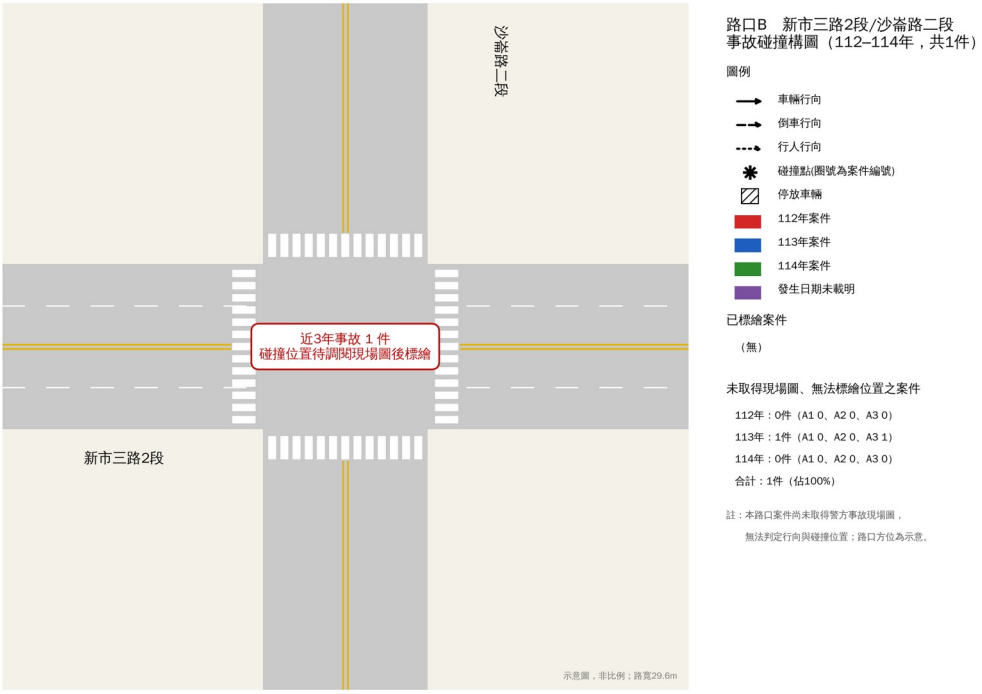
圖 B-0　路口 B 事故碰撞構圖(112–114 年)

本路口近 3 年事故計 1 件，尚未取得個案事故現場圖，碰撞構圖僅標示各年度件數，行向及碰撞位置俟向新北市政府警察局淡水分局調閱後補標。

已取得碰撞構圖案件：0 件；碰撞型態待確認：1 件(佔 100.0%)

主要事故類型	事故肇因	建議改善措施	是否納入設計	納入設計圖號	附件改善圖
型態待確認(113 年 A3	待調閱事故資料確認	行穿線遠離路口、路口人行道擴大(縮小轉彎	是	__	附件 1

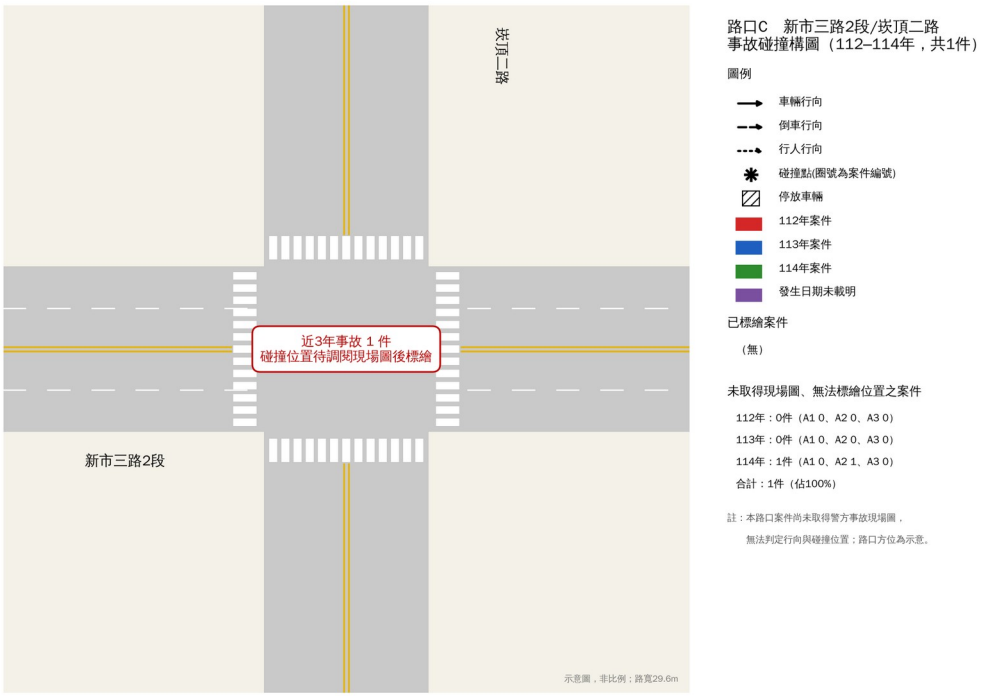
圖C-0　路口C事故碰撞構圖(112–114年)

本路口近 3 年事故計 1 件，尚未取得個案事故現場圖，碰撞構圖僅標示各年度件數，行向及碰撞位置俟向新北市政府警察局淡水分局調閱後補標。

已取得碰撞構圖案件：0 件；碰撞型態待確認：1 件(佔 100.0%)

主要事故類型	事故肇因	建議改善措施	是否納入設計	納入設計圖號	附件改善圖
型態待確認(114 年 A2 1 件)	待調閱事故資料確認；為路段 1、路段 2 交會路口	行穿線遠離路口、路口人行道擴大(縮小轉彎半徑、降低轉彎車速)、增設左轉車道	是	__	附件 1
行人穿越風險(預防	行人穿越距離長、等候空間不足	增加庇護島、縮短行穿線距離、設置安全停等	是	__	附件 2

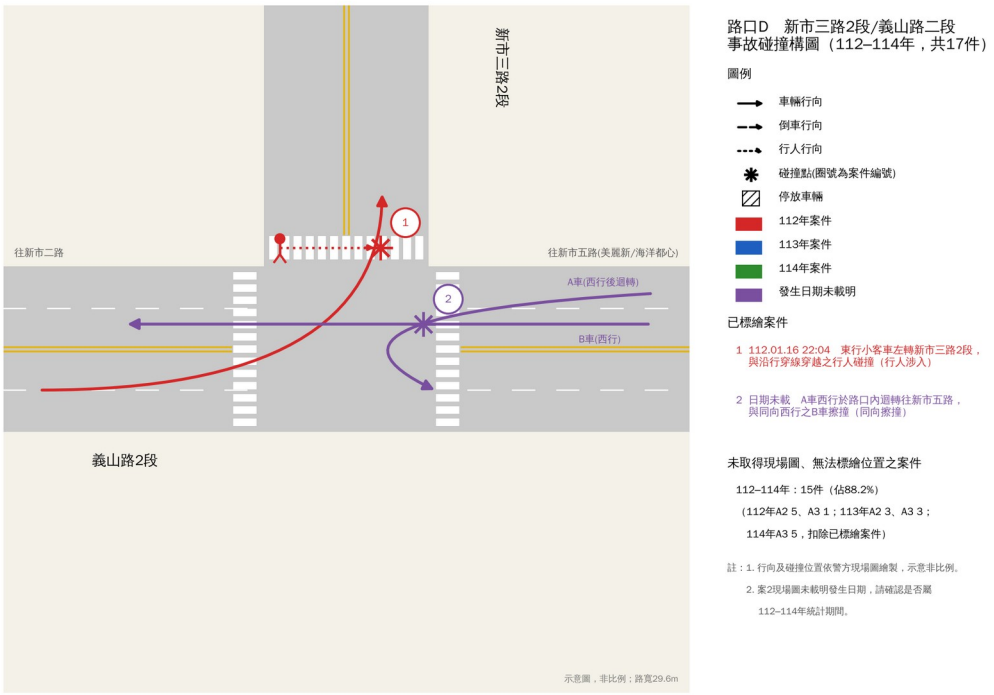
圖 D-0　路口 D 事故碰撞構圖(112–114 年)

2. 路口D(新市三路2段/義山路二段)事故17件(佔60.7%)為最高，且A2類8件佔全部A2類事故72.7%，已知案例為左轉車與穿越行人碰撞，應列為優先改善路口。

主要事故類型	事故肇因	建議改善措施	是否納入設計	納入設計圖號	附件改善圖
行人涉入(左轉車與穿越行人碰撞)	左轉車未暫停讓行人先行；行穿線緊鄰路口，左轉車完成轉向時才發現行人；路寬29.6公尺，行人穿越時間長	行穿線遠離路口；路口人行道擴大(縮小轉彎半徑、降低左轉車速)；增加庇護島縮短行穿線距離；增設行人專用號誌(行人早開)及左轉保護時相	是	__	附件1
同向擦撞(路口內迴轉)	西行車輛於路口內由外側車道迴轉，未注意同向內側直行車輛	增設左轉車道(兼供迴轉)並以標線導引迴轉位置；檢討迴轉管制或配合號誌設置左轉/迴轉保護時相	是	__	附件2
夜間事故風險(預防性)	夜間及雨天路口照度不足，駕駛人不易辨識穿越行人；桿件林立影響視距	優化路口照明(新設/增設高低路燈)、共桿及纜線下地、公共通行路障排除改善	是	__	附件3

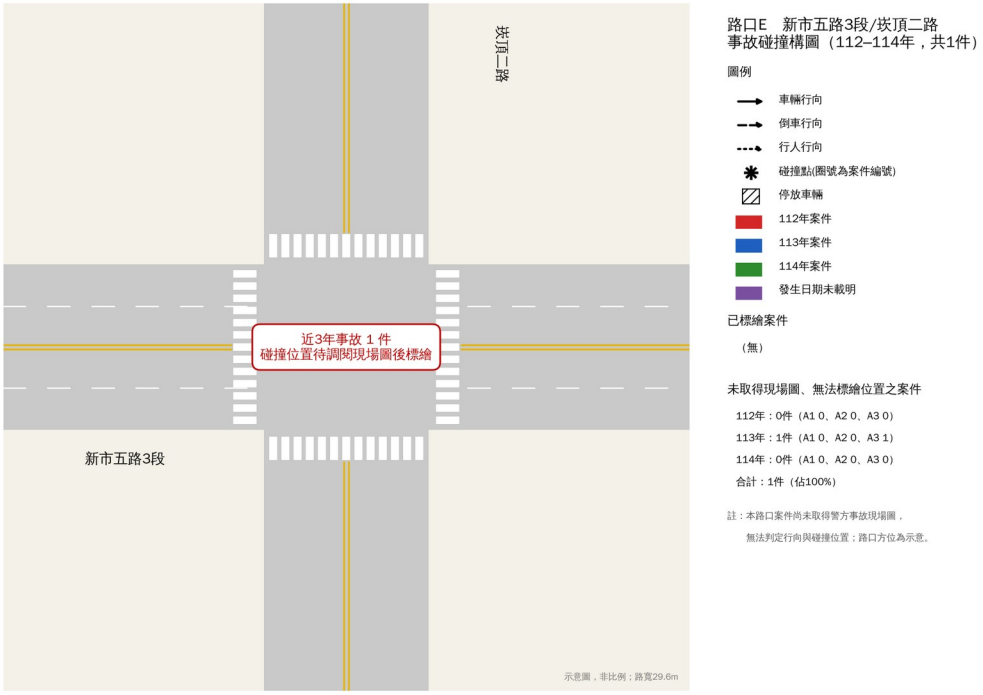
圖 E-0　路口 E 事故碰撞構圖(112–114 年)

本路口近 3 年事故計 1 件，尚未取得個案事故現場圖，碰撞構圖僅標示各年度件數，行向及碰撞位置俟向新北市政府警察局淡水分局調閱後補標。

已取得碰撞構圖案件：0 件；碰撞型態待確認：1 件(佔 100.0%)

主要事故類型	事故肇因	建議改善措施	是否納入設計	納入設計圖號	附件改善圖
型態待確認(113年A3 1件)	待調閱事故資料確認	行穿線遠離路口、路口人行道擴大(縮小轉彎半徑、降低轉彎車速)、增設左轉車道	是	——	附件1
行人穿越風險(預防性)	行人穿越距離長、等候空間不足	增加庇護島、縮短行穿線距離、設置安全停等空間、增設行人專用號誌	是	——	附件2
夜間事故風險(預防性)	夜間及雨天路口照度不足，駕駛人不易辨識穿越行人；桿件林立影響視距	優化路口照明(新設/增設高低路燈)、共桿及纜線下地、公共通行路障排除改善	是	——	附件3
