RELATÓRIO DE ASSISTÊNCIA TÉCNICA

Relatório nº: ACS 0018-26	Data abertura: 28/05/2026
☐ Exigência ☐ Corretiva ☒ Preventiva ☐ Teste ☐ RC ☐ Outros

Cliente: Ream	Aplicadora: Norte Engenharia
Obra: Refinaria da Amazônia REAM	Tipo de obra: ☒ Manutenção ☐ Nova
Contato: 11 97787-3655	E-mail: N/A
Sector: Pintura	Data de fechamento: 28/05/2026
Segmento: ☐ Powder ☐ Performance ☒ Protective ☐ Marine

Equipamento: Interno de tanque de água bruta

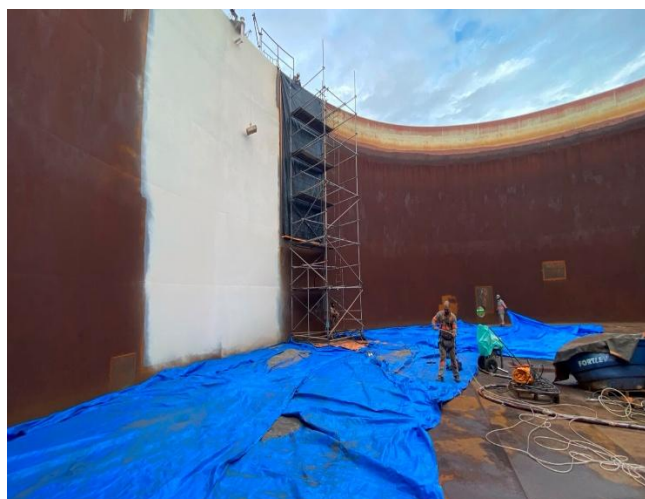
Foi reforçada junto à equipe a importância da execução de strip coat em regiões críticas, especialmente em cordões de solda, visando aumento da proteção anticorrosiva e melhor uniformidade de espessura nessas regiões.

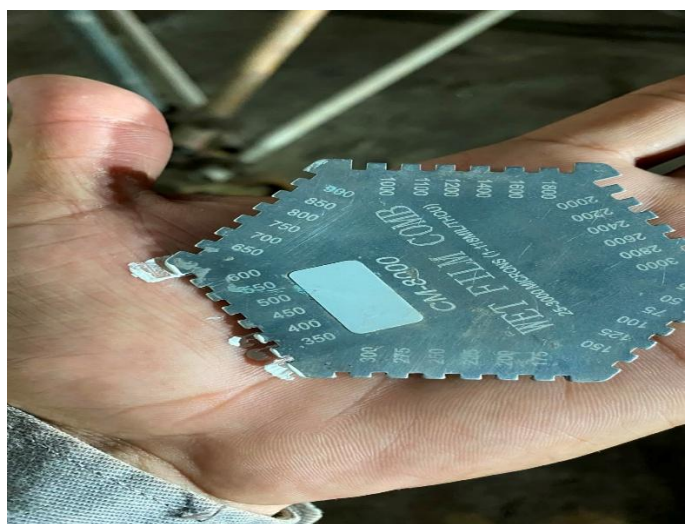
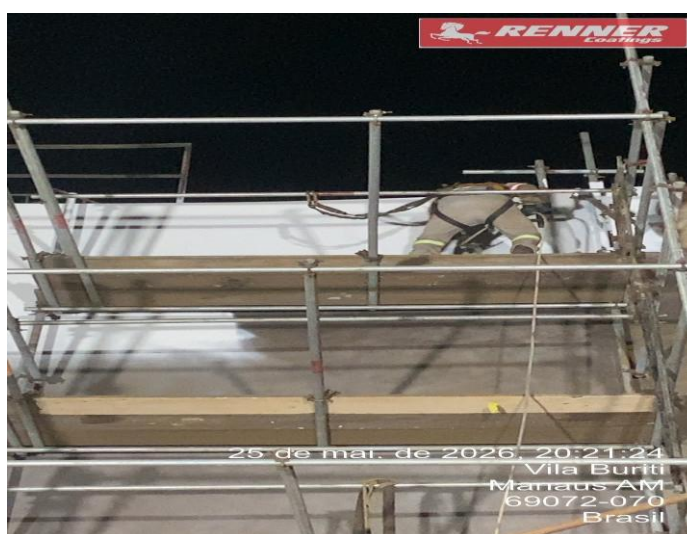
Também foram repassadas algumas técnicas de aplicação visando melhoria no acabamento final, uniformidade de filme e melhor controle operacional durante a execução da pintura.
