Laudo NR35 - Inspecao de Linha de Vida

Baseline sintético - inspeção de linha de vida vertical

Codigo do documento	REL-NR35-LV-T03-2026-014
Contratante	Operadora Industrial Horizonte S.A.
Contratada	Atlas Soluções de Inspeção Vertical Ltda.
Unidade / local	Unidade Grãos Centro-Oeste - Torre de Transferência T-03 - escada metálica de acesso ao passadiço superior
Responsavel tecnico	Eng. Camila Nogueira Bastos
Data de vistoria	28/03/2026

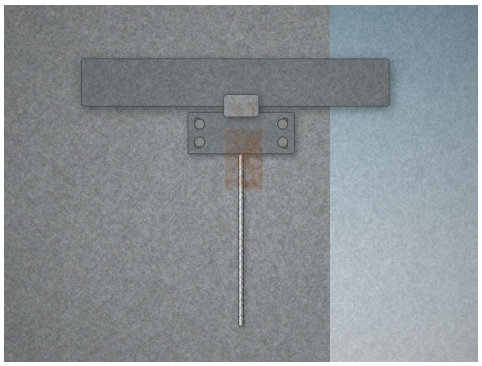
Foto 2 - Ponto superior / extremidade principal

Campo JSON: execucao_servico.evidencia_execucao | Achado: corrosao inicial

condição do cabo de aço (NC): corrosão inicial próxima ao ponto superior. Evidências: Figura 2, Figura 5.

• manter bloqueio operacional até correção

• substituir ou tratar o trecho comprometido conforme procedimento aplicável

• registrar evidência corretiva

• realizar reinspeção corretiva antes da liberação
