Análisis de Continuidad Física y Condiciones Ambientales del Hardware

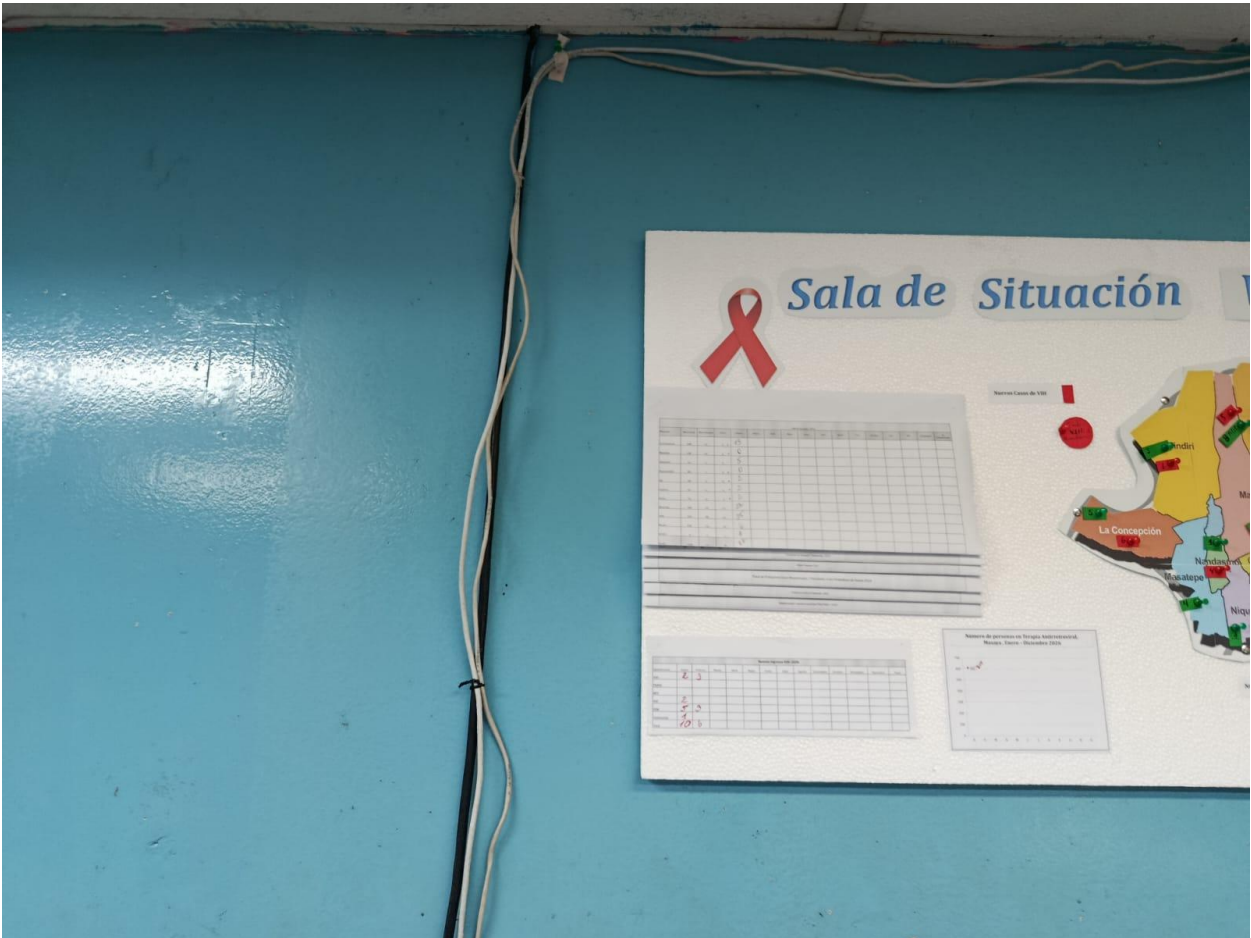
Prueba	Herramienta	Criterio de Aceptación	Riesgo si Fallo
Verificación de rosetas de pared	Inspección visual en áreas de trabajo	Presencia de rosetas o faceplates con jacks RJ45 hembra en cada punto de red	Conectores RJ45 expuestos a tensión y daño físico; fallos de conectividad
