Análisis de Continuidad Física y Condiciones Ambientales del Hardware

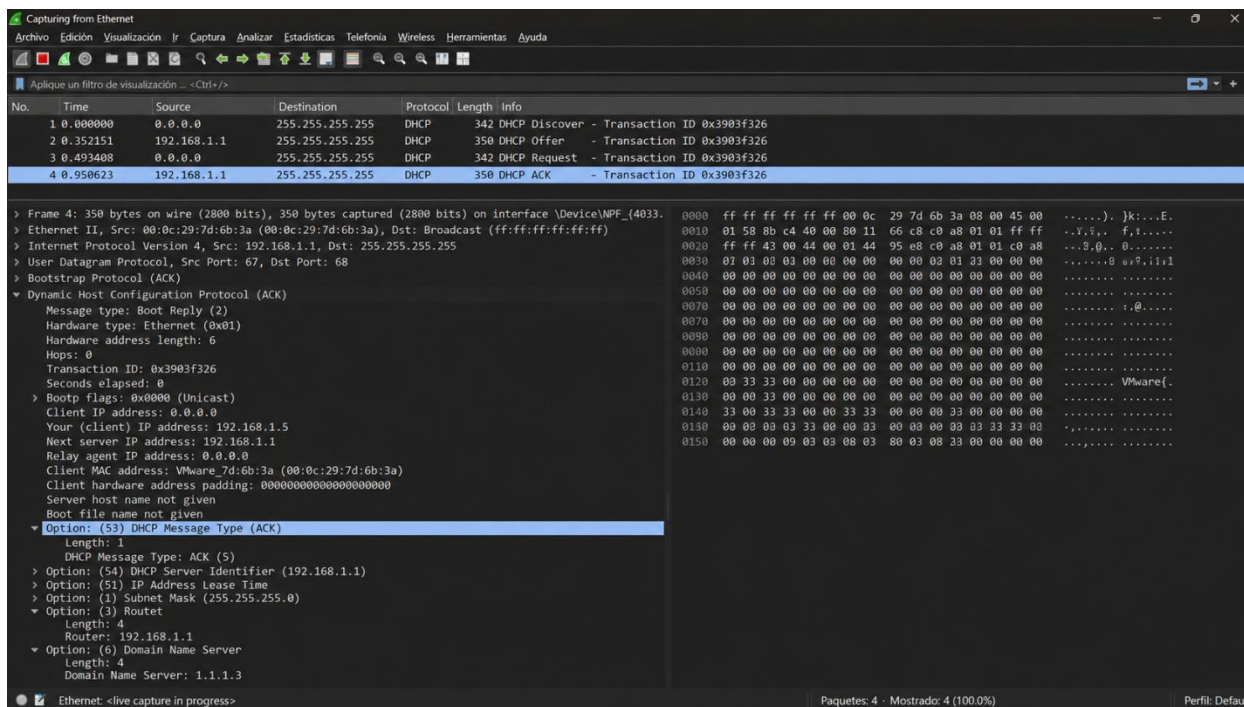
3. Análisis del Paquete ACK

Mediante el uso del analizador de protocolos Wireshark, se realizó la captura del tráfico de red (proceso DORA) en una estación de trabajo del área de Dirección para auditar la asignación automatizada de parámetros IP. El análisis forense de la trama 'DHCP ACK' confirma que el servidor de red está operando bajo las directivas establecidas. En primer lugar, se validó la asignación de la dirección IP 192.168.1.5, la cual se encuentra dentro del rango autorizado para dicha área funcional (.2 a .10). En segundo lugar, y de mayor criticidad para el proceso **DSS05 (Gestión de Servicios de Seguridad)**, se comprobó a través de la 'Opción 6' del protocolo que el servidor está inyectando exitosamente la dirección DNS 1.1.1.3. Esta evidencia técnica demuestra que existe un control activo de filtrado de contenido y mitigación de malware a nivel de resolución de nombres, lo cual es vital dada la vulnerabilidad estructural por la falta de segmentación VLAN documentada previamente.

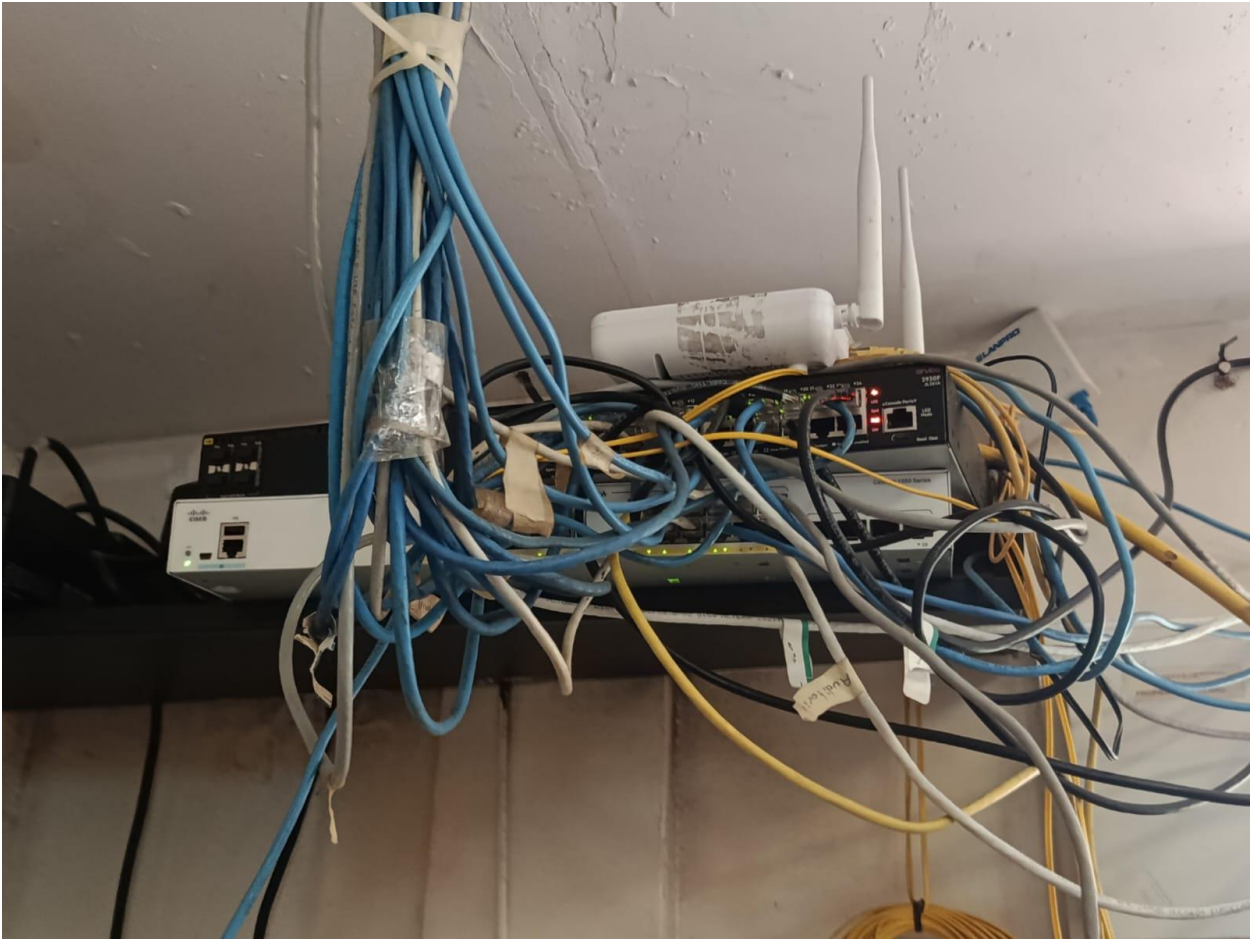
Prueba	Herramienta	Criterio de Aceptación	Riesgo si Fallo
Verificación de existencia de patch panels	Inspección visual en nodos de Dirección y Varios 1	Presencia de patch panels para terminación mecánica del cableado horizontal	Tensión en puertos de switches; daño a conectores; dificultad para mantenimiento
