Análisis de Continuidad Física y Condiciones Ambientales del Hardware

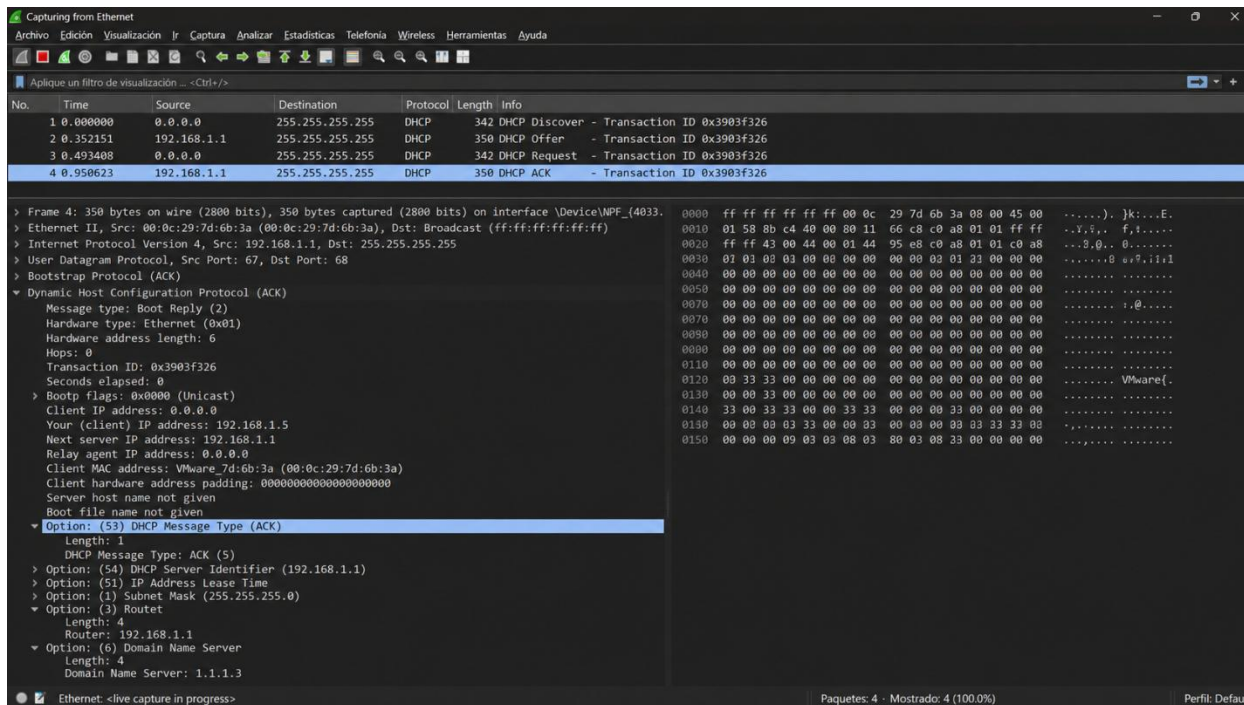
3. Análisis del Paquete ACK

Mediante el uso del analizador de protocolos Wireshark, se realizó la captura del tráfico de red (proceso DORA) en una estación de trabajo del área de Dirección para auditar la asignación automatizada de parámetros IP. El análisis forense de la trama 'DHCP ACK' confirma que el servidor de red está operando bajo las directivas establecidas. En primer lugar, se validó la asignación de la dirección IP 192.168.1.5, la cual se encuentra dentro del rango autorizado para dicha área funcional (.2 a .10). En segundo lugar, y de mayor criticidad para el proceso **DSS05 (Gestión de Servicios de Seguridad)**, se comprobó a través de la 'Opción 6' del protocolo que el servidor está inyectando exitosamente la dirección DNS 1.1.1.3. Esta evidencia técnica demuestra que existe un control activo de filtrado de contenido y mitigación de malware a nivel de resolución de nombres, lo cual es vital dada la vulnerabilidad estructural por la falta de segmentación VLAN documentada previamente.

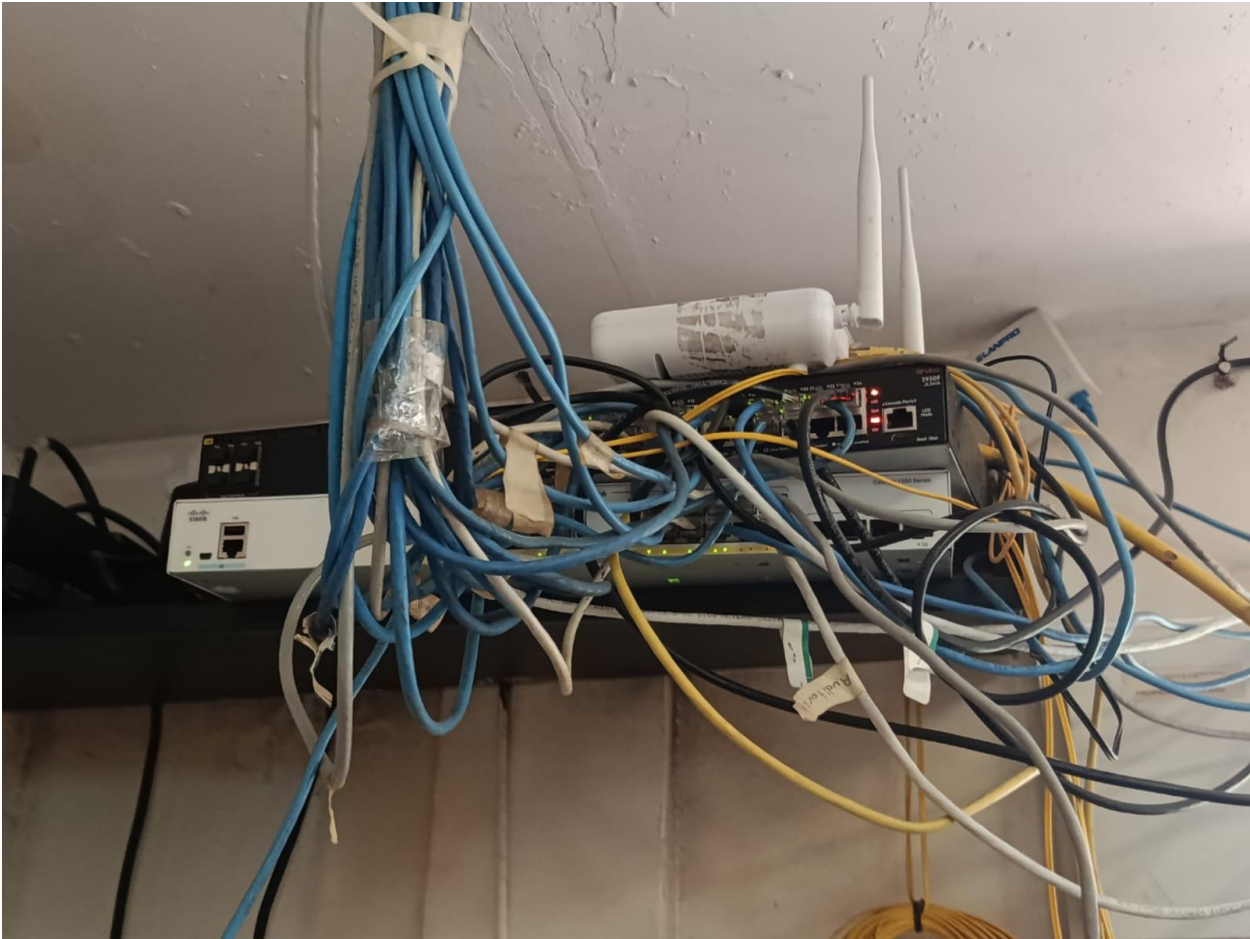
Prueba	Herramienta	Criterio de Aceptación	Riesgo si Fallo
Verificación de existencia de patch panels	Inspección visual en nodos de Dirección y Varios 1	Presencia de patch panels para terminación mecánica del cableado horizontal	Tensión en puertos de switches; daño a conectores; dificultad para mantenimiento

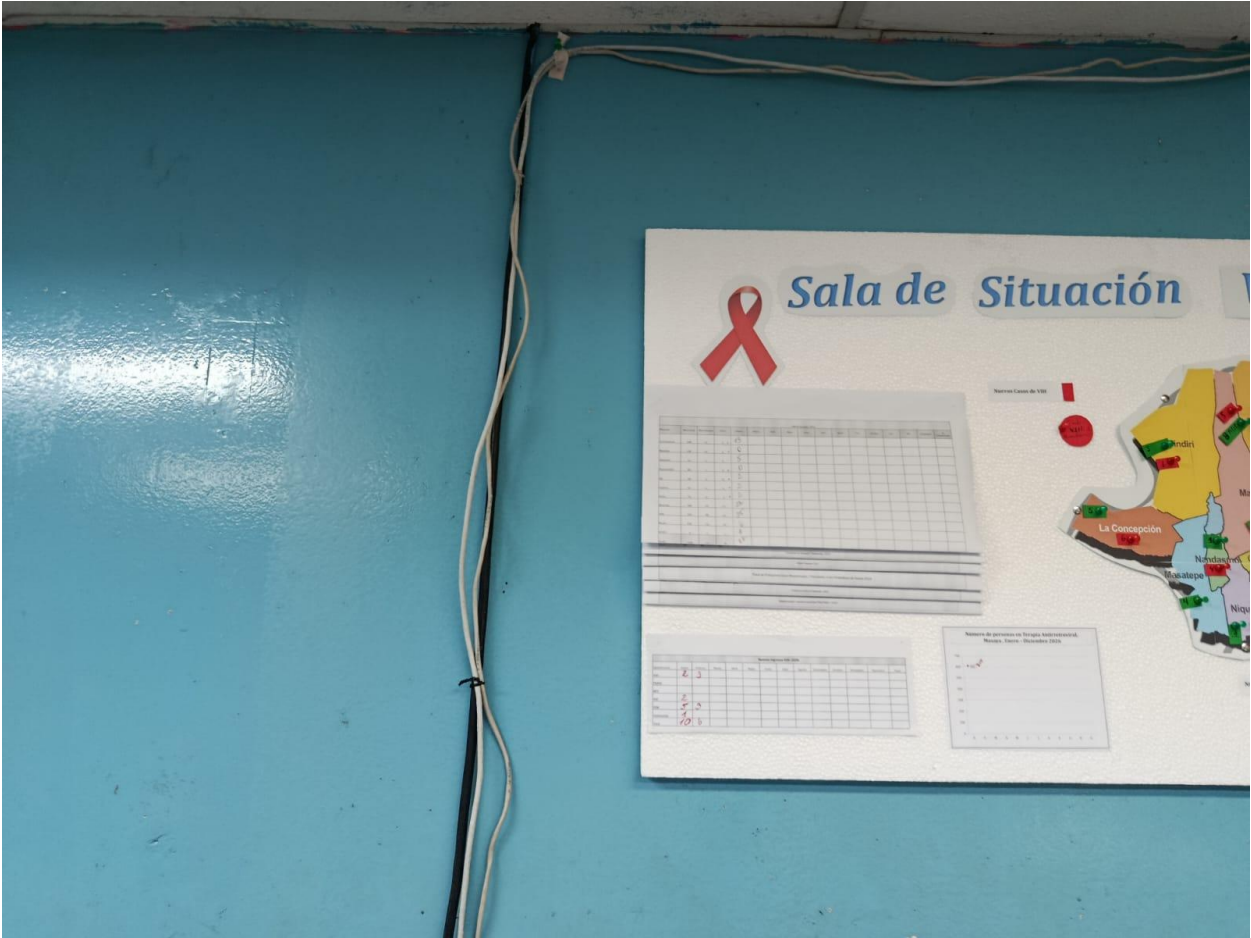
Prueba	Herramienta	Criterio de Aceptación	Riesgo si Fallo
Verificación de rosetas de pared	Inspección visual en áreas de trabajo	Presencia de rosetas o faceplates con jacks RJ45 hembra en cada punto de red	Conectores RJ45 expuestos a tensión y daño físico; fallos de conectividad
