일일 충돌 위험 보고서 - 2026-05-10

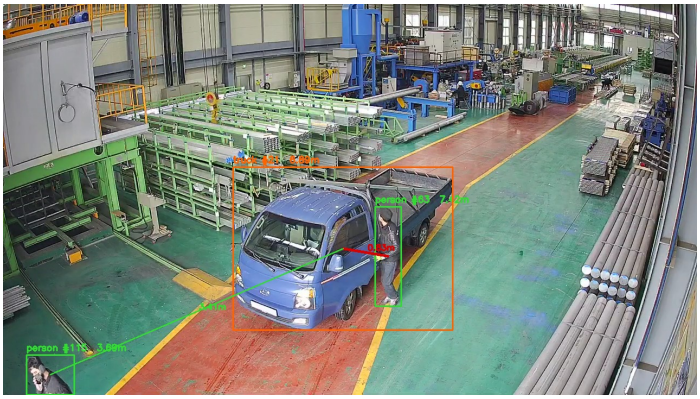
1. 2026-03-30 18:12:39: 최고 위험 등급(High)이며, 위험 점수 70%, 대표 거리 0.98m, TTC 1.10s로 매우 높은 충돌 위험이 예상됩니다.

2026-03-30 18:12:39 / High / truck

- 최고 위험 등급(High) 케이스를 우선적으로 검토하고, 스냅샷과 현장 비교를 통해 구체적인 위험 요소를 식별합니다.
- 트럭 관련 반복 충돌 지점의 이동 경로, 장애물 배치, 감지 구역을 재조정하여 충분한 안전 거리를 확보합니다.
- 높음 등급 이벤트 발생 시, 해당 작업 재개 전 즉각적인 안전 검토를 실시하고 관련 작업자에게 재교육을 시행합니다.
- 트럭과의 상호작용이 빈번한 구역에 시각적 경고 및 필요시 물리적 분리 통제 장치를 설치하여 작업자 인식을 제고합니다.
