일일 충돌 위험 보고서 - 2026-05-10

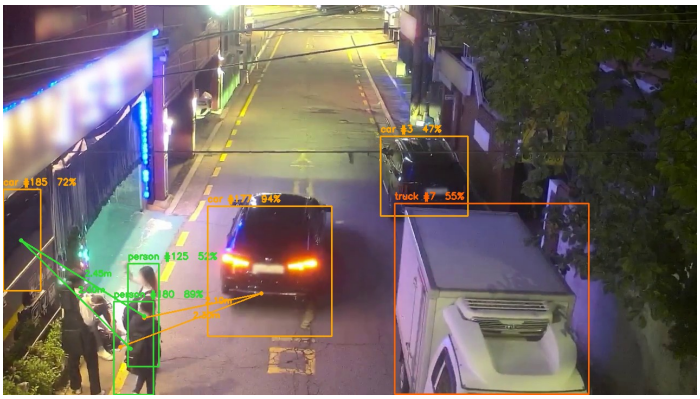
1. 2026-05-10 16:45:39: 짧은 TTC(1.33초), 근접 거리(1.55m), 그리고 차량 장애물과의 반복된 맥락(3회)이 복합적으로 작용하여 높은 위험으로 판정되었습니다.

2. 2026-05-10 16:45:36: 매우 짧은 대표 거리(0.84m)와 차량 장애물과의 반복된 맥락(3회)이 주요 위험 요인입니다.

3. 2026-05-10 16:46:45: 매우 짧은 대표 거리(0.95m)로 인해 자전거와의 충돌 위험이 높게 평가되었습니다.

2026-05-10 16:45:39 / High / car

2026-05-10 16:45:36 / High / car

2026-05-10 16:46:45 / High / bicycle

- 차량 통행이 잦은 구역에 대한 속도 제한 및 통행 경로 재조정 검토를 통해 차량과 작업자/자전거의 동선을 분리하십시오.

- 차량과 작업자/자전거 간의 물리적 분리 장치(예: 안전 펜스, 차선 분리대)를 설치하여 직접적인 충돌 위험을 줄이십시오.

- 위험 구역에 대한 시각적 및 청각적 경고 시스템(예: 경고등, 경고음)을 강화하여 작업자와 운전자의 인지도를 높이십시오.

- 운전자 및 작업자 대상, 차량-인접 환경에서의 안전 운전 및 작업 교육을 강화하여 위험 상황 대처 능력을 향상시키십시오.

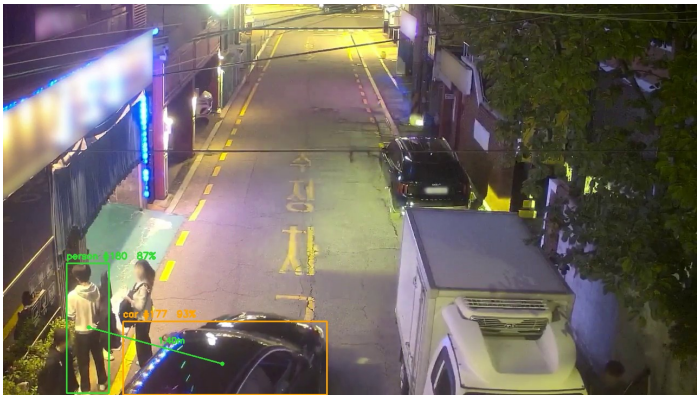
4. 2026-05-10 16:45:37: 근접 거리(1.73m)와 차량 장애물과의 반복된 맥락(3회)으로 인해 높은 위험으로 판정되었습니다.

5. 2026-05-10 16:46:46: 대시보드 위험도 DANGER 및 높은 위험 점수로 인해 높은 위험으로 판정되었으며, 구체적인 거리/TTC 정보는 없으나 즉각적인 주의가 필요합니다.

2026-05-10 16:45:37 / High / car

2026-05-10 16:46:46 / High / None
