## **Análisis del funcionamiento de la velería y propuestas de mejora**

**La Mariposa S.A.**

Giuliano Alessandro Dall'Agata

2026

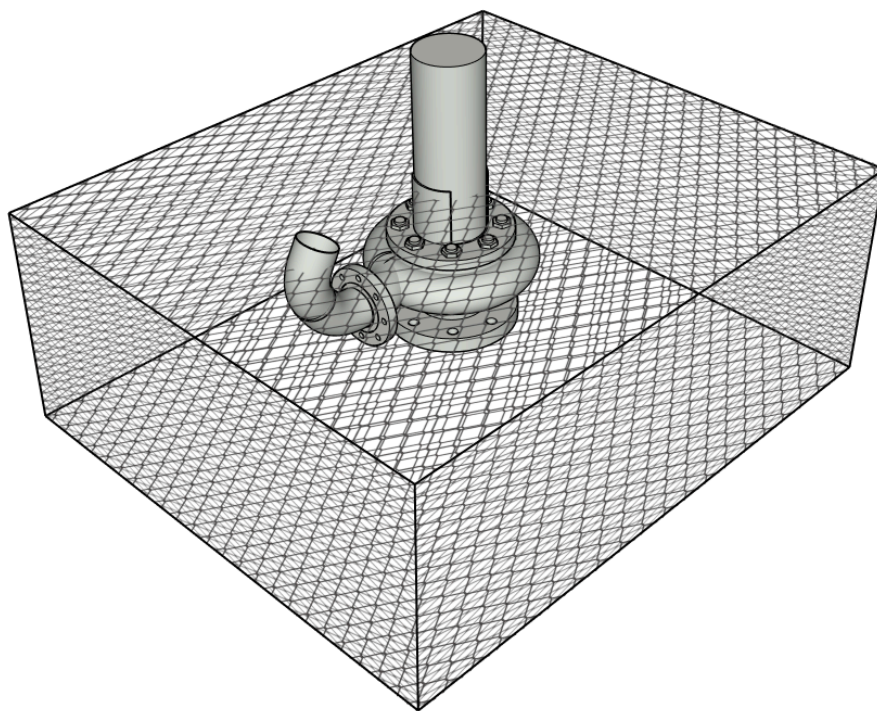
Figura 4. Propuesta de bomba del batidor chico con jaula

Se observó que la bomba interna del batidor chico presenta frecuentes obstrucciones debido a la presencia de pabilos y restos provenientes del recorte que ingresan al sistema junto con la mezcla, generando interrupciones en la producción y riesgo de daños en el equipo.

Se presume que estas obstrucciones se originan en el ingreso de fibras de pabilo que, a pesar del filtrado previo, logran ingresar al batidor y depositarse progresivamente en el fondo, en proximidad de la succión de la bomba. Debido a su naturaleza fibrosa, tienden a enredarse entre sí, formando acumulaciones que interfieren en el normal funcionamiento del sistema de bombeo.

Para mitigar este problema, se propone la incorporación de una protección física tipo malla o jaula en la succión de la bomba, que actúe como barrera para retener estos elementos. Esta solución permitiría mejorar la continuidad operativa y reducir intervenciones correctivas.

Se recomienda utilizar una malla de apertura relativamente amplia, suficiente para impedir el ingreso de pabilos, pero sin restringir el flujo. Asimismo, se sugiere diseñar la jaula con una superficie amplia y separada de la succión, a fin de minimizar pérdidas de carga y facilitar su limpieza periódica.

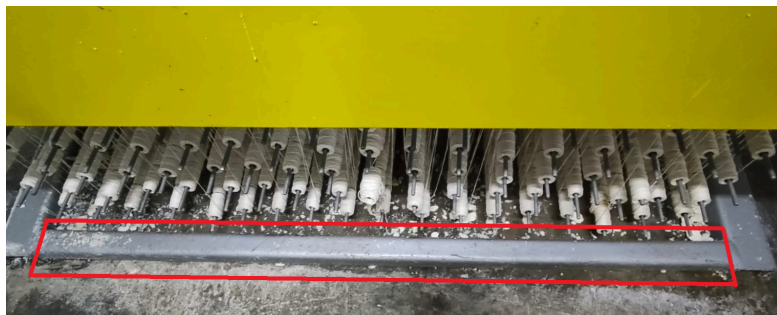
Figura 7. Perfil metálico de la base de la máquina.

Durante el relevamiento se observó la presencia de una barra/perfil metálico horizontal ubicada en la base de la máquina de velas, en la zona de trabajo del empabilado (ver Figura 7).

Actualmente, este elemento genera dos inconvenientes principales.

#### c) Eliminación de obstáculo inferior en zona de empabilado

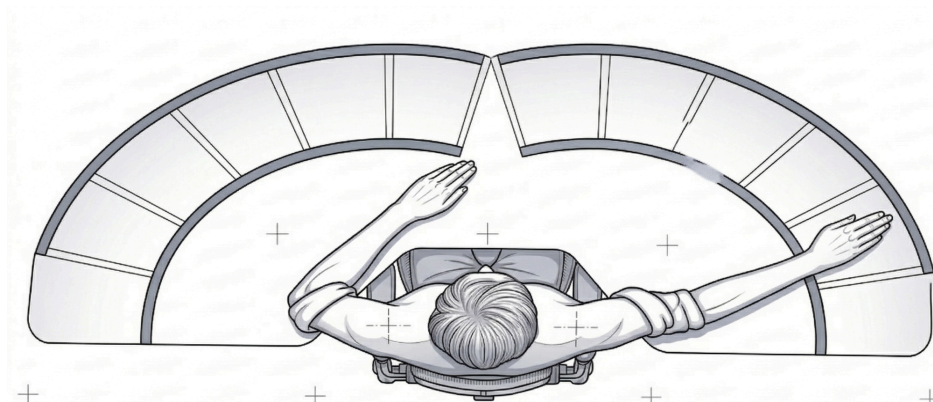
Figura 8. Mesa semicircular de inspección

Durante el relevamiento se observó que la tarea de inspección presenta deficiencias ergonómicas relevantes. Actualmente, el operario realiza la tarea de pie, debiendo flexionar el tronco de manera sostenida para poder observar las velas dentro de la bandeja. Esta postura se mantiene durante buena parte de la inspección y se combina con movimientos repetitivos de alcance, separación y manipulación manual del producto.

Asimismo, se recomienda que el puesto permita alternar entre trabajo sentado y de pie, mediante la incorporación de una silla regulable.. La altura de trabajo debería ajustarse de manera que el campo visual del operario se mantenga al frente o levemente por debajo de la horizontal, evitando flexiones sostenidas de cuello y tronco durante la inspección.

Por otra parte, se propone reorganizar la disposición del producto dentro del puesto, separando físicamente las zonas de velas por inspeccionar, velas aprobadas y descarte. En este sentido, puede incorporarse un sistema de descarte lateral por deslizamiento, mediante pequeñas rampas o superficies inclinadas que permitan apartar el producto defectuoso con un simple empuje, evitando su acumulación en el área principal de trabajo.
