Ruj. Kami: NOTIS-1/2026/055

**Notis Pertama — Tuntutan Pembetulan Kecacatan (Defect Rectification Claim)**
**Hartanah: Rumah Teres 2 Tingkat (Intermediate Lot, 1,882 kaki persegi)**
**di No. 15, Jalan Austin Duta 5/1, Taman Austin Duta, 81100 Johor Bahru, Johor**
**(PTD 181815, Mukim Tebrau)**

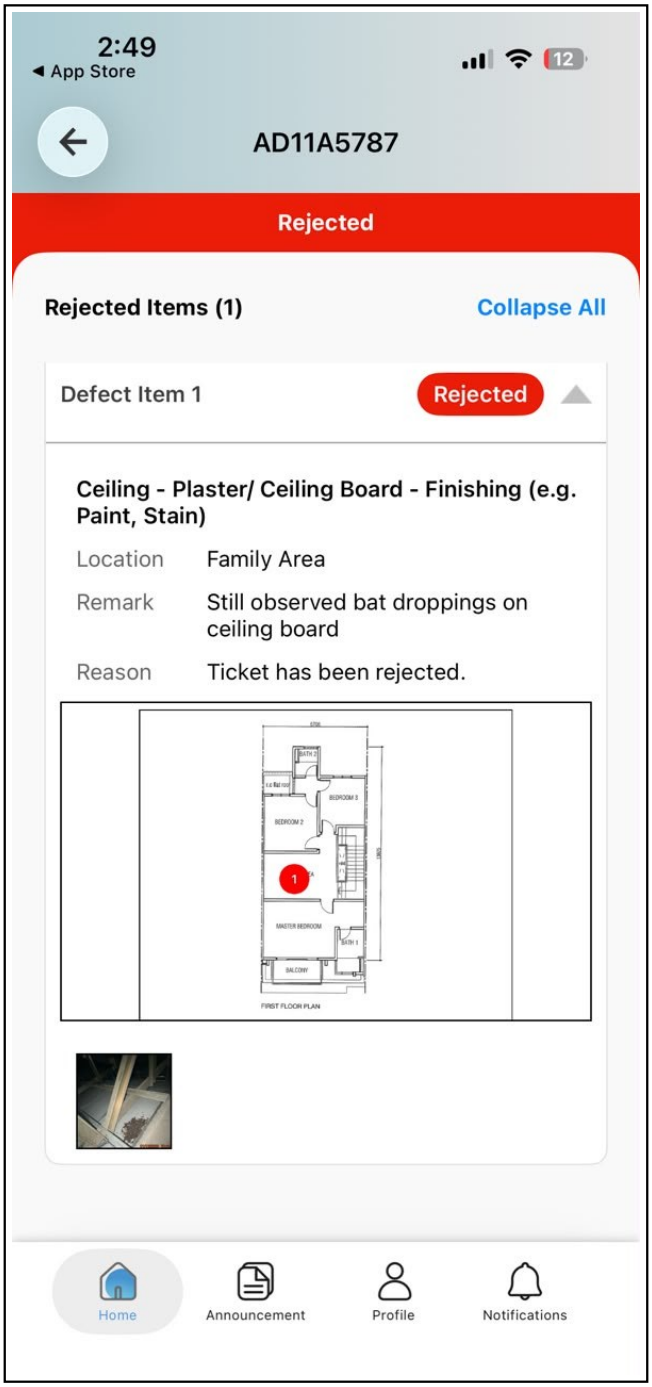
## LAMPIRAN A-1

| **Kecacatan (Defect)** | **No. Tiket (20/5/2026)** | **No. Tiket (2/10/2026)** | **Alasan Penolakan Pemaju** |
|---|---|---|---|
| Najis kelawar pada ceiling board di dalam ruang siling masih ada (Bat droppings on ceiling board still observed) | AD11A4583 | AD11A5787 | Wear and Tear (not a defect) |

kelusuhan akibat penggunaan penghuni dari semasa ke semasa, dan tidak terpakai kepada keadaan yang wujud sejak serahan milikan. Malah, najis kelawar tersebut berada di TEMPAT YANG SAMA sejak pemeriksaan pertama dan tidak pernah dibersihkan, tanpa sebarang penambahan najis baru di kawasan lain — menunjukkan ia berkemungkinan besar telah sedia wujud sejak proses pembinaan lagi dan tidak dibersihkan semasa serahan milikan, iaitu isu penyiapan dan kebersihan kerja (housekeeping) pihak tuan, bukan "wear and tear". Kebersihan tangki air juga adalah keadaan semasa serahan yang menjejaskan bekalan air domestik penghuni;

*Tiket AD11A5787 (najis kelawar pada ceiling board, Family Area) berstatus REJECTED di dalam aplikasi pihak pemaju — penolakan ini dipertikaikan sebagaimana perenggan 5 notis ini.*

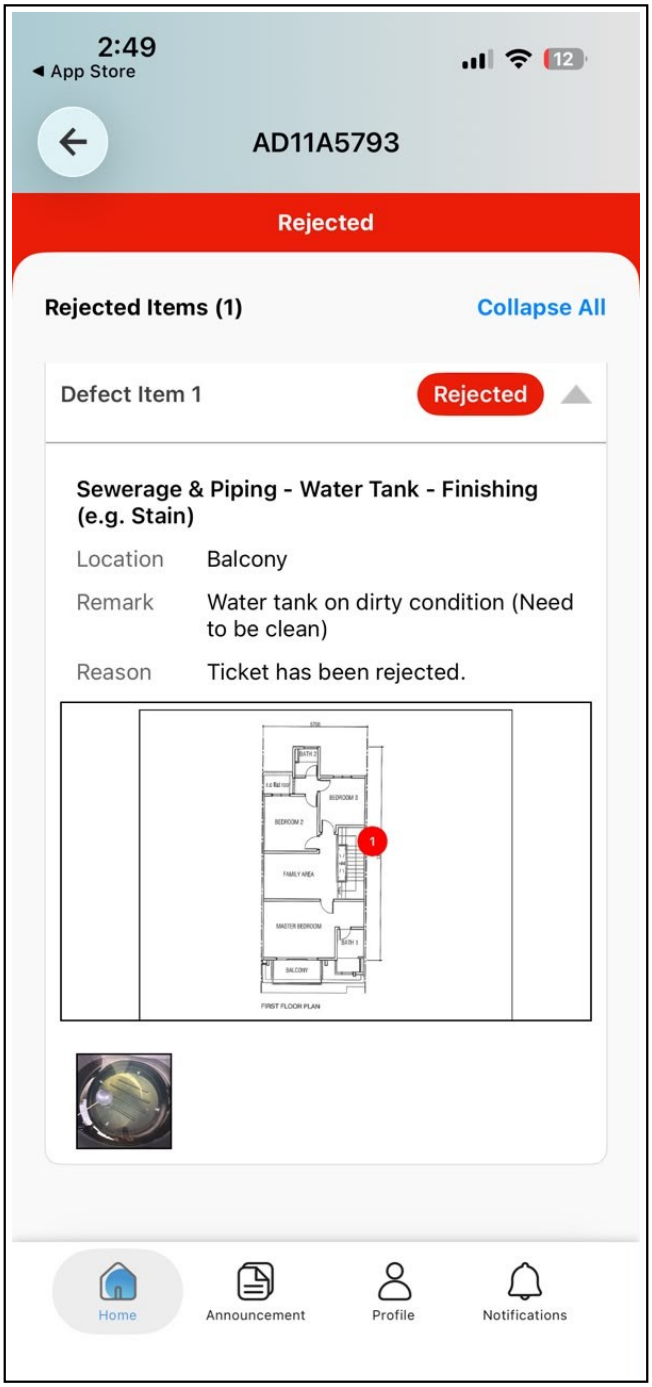
## LAMPIRAN A-2

| **Kecacatan (Defect)** | **No. Tiket (20/5/2026)** | **No. Tiket (2/10/2026)** | **Alasan Penolakan Pemaju** |
|---|---|---|---|
| Tangki air dalam keadaan kotor (Water tank on dirty condition) | - | AD11A5793 | Wear and Tear (not a defect) |

*Tiket AD11A5793 (tangki air dalam keadaan kotor) berstatus REJECTED di dalam aplikasi pihak pemaju — penolakan ini dipertikaikan sebagaimana perenggan 5 notis ini.*
