Ruj. Kami: NOTIS-1/2026/059

Notis Pertama — Tuntutan Pembetulan Kecacatan (Defect Rectification Claim) Hartanah: Rumah Teres 2 Tingkat (2 Storey Terrace House, 20' x 70', End Lot) di No. 1, Jalan Puncak 5/9, Taman Puncak Tropicana, 81500 Pekan Nenas, Johor (PTD 16655, HS(M) 7576, Mukim Jeram Batu)

LAMPIRAN A

Rekod Aplikasi KSL — Status "Completed" Yang Tidak Tepat (Defect 9996637-1)

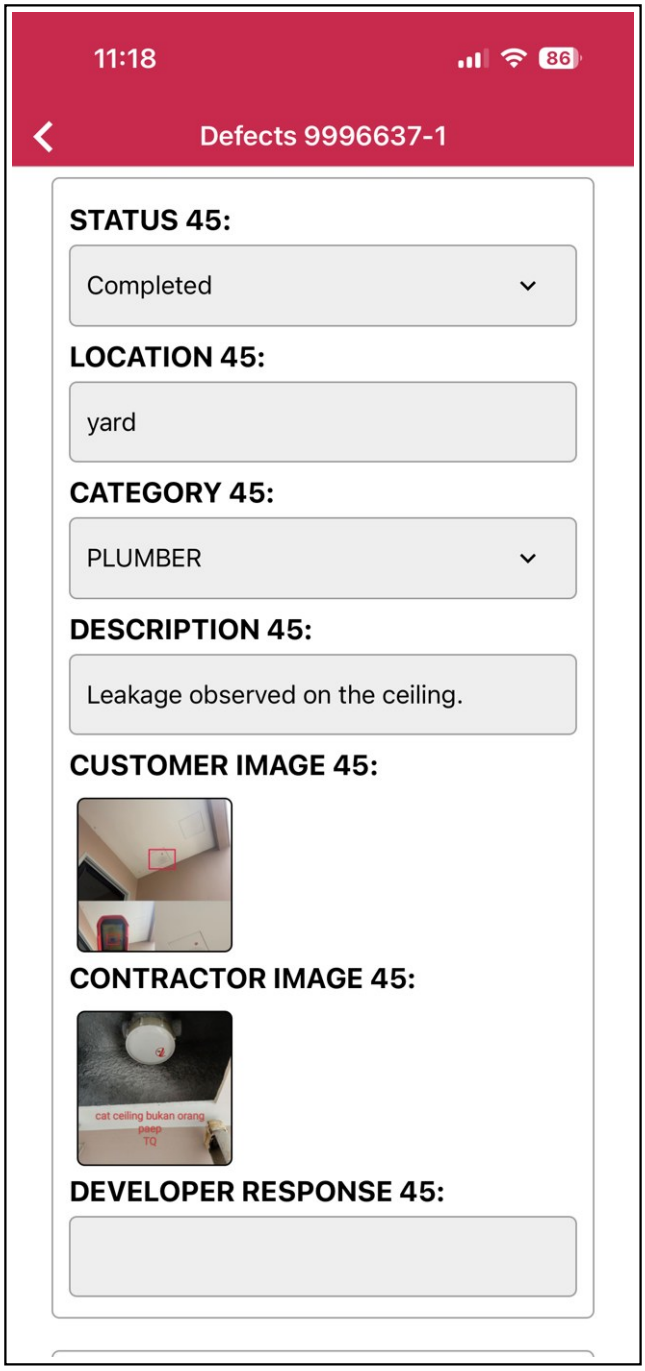
Lampiran A-2: Item No. 45 (Leakage observed on the ceiling) ditanda "Completed" — gambar "selepas pembaikan" oleh kontraktor hanyalah nota bertulis "cat ceiling bukan orang paep TQ"; kerja pembaikan paip tidak dilaksanakan.

pembaikan" yang dimuat naik menunjukkan KAWASAN YANG BERBEZA daripada kecacatan yang dilaporkan. Pihak tuan dituntut membetulkan status item-item tersebut di dalam sistem, menghantar kontraktor yang betul mengikut bidang kerja, dan mengemukakan bukti pembaikan sebenar di lokasi yang betul. Salinan rekod aplikasi bagi item-item tersebut dilampirkan sebagai LAMPIRAN A.
