Ruj. Kami: NOTIS-1/2026/059

Notis Pertama — Tuntutan Pembetulan Kecacatan (Defect Rectification Claim) Hartanah: Rumah Teres 2 Tingkat (2 Storey Terrace House, 20' x 70', End Lot) di No. 1, Jalan Puncak 5/9, Taman Puncak Tropicana, 81500 Pekan Nenas, Johor (PTD 16655, HS(M) 7576, Mukim Jeram Batu)

Rekod Aplikasi SAMMO — Status "Completed" Yang Tidak Tepat (Defect 9996637-1)

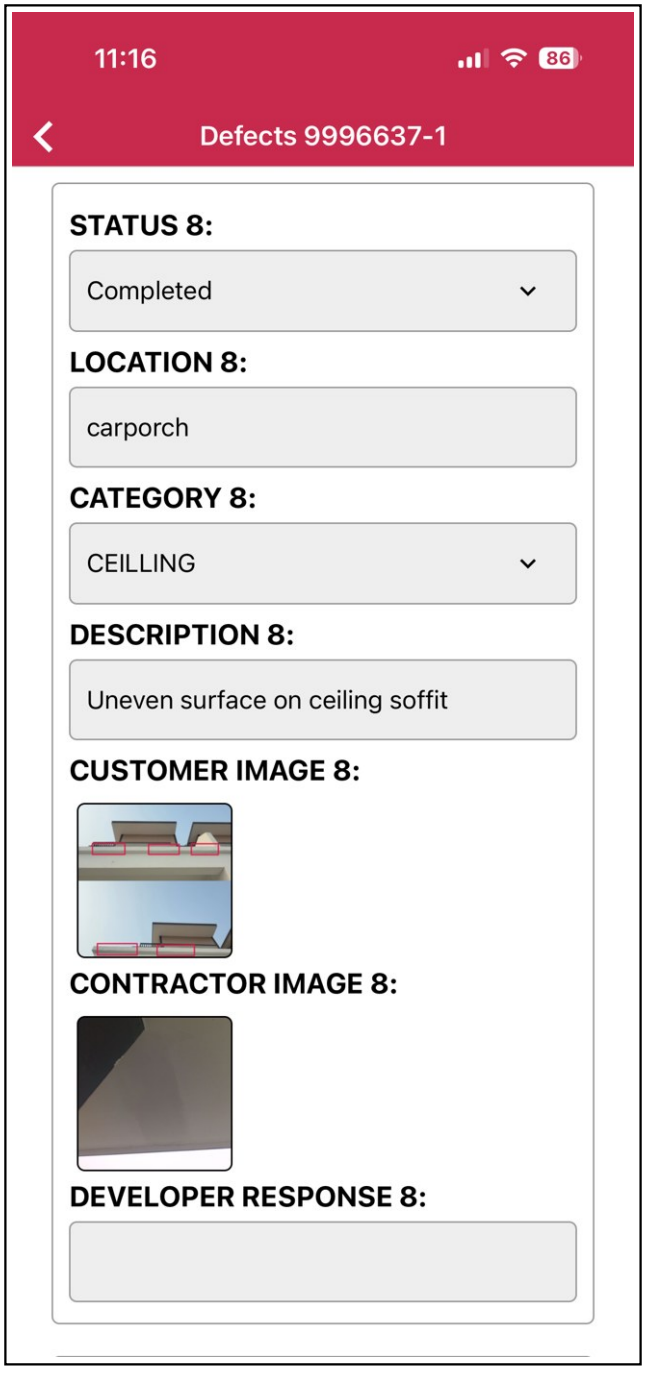
5. Lebih membimbangkan, semakan terhadap rekod kes Defect 9996637-1 di dalam aplikasi SAMMO mendapati beberapa item telah ditanda "Completed" sedangkan pembaikan sebenarnya TIDAK dilaksanakan — ini merupakan SALAH NYATA STATUS PEMBAIKAN: (i) Item No. 45 ("Leakage observed on the ceiling") dan Item No. 50 ("Visible gaps around floor trap") ditanda "Completed" sedangkan gambar "selepas pembaikan" yang dimuat naik oleh kontraktor pihak tuan sendiri hanyalah NOTA BERTULIS TANGAN berbunyi "bukan orang paip — hantar kontraktor lain" dan "cat ceiling, bukan orang paip" — pengakuan jelas bahawa kerja pembaikan tidak dibuat kerana kontraktor yang dihantar bukan kontraktor paip; dan (ii) Item No. 8 ("Uneven surface on ceiling soffit", Carporch) ditanda "Completed" tetapi gambar "selepas

pembaikan" yang dimuat naik menunjukkan KAWASAN YANG BERBEZA daripada kecacatan yang dilaporkan. Pihak tuan dituntut membetulkan status item-item tersebut di dalam sistem, menghantar kontraktor yang betul mengikut bidang kerja, dan mengemukakan bukti pembaikan sebenar di lokasi yang betul. Salinan rekod aplikasi bagi item-item tersebut dilampirkan sebagai LAMPIRAN A.

Lampiran A-1: Item No. 8 (Carporch — Uneven surface on ceiling soffit) ditanda "Completed" di dalam aplikasi SAMMO, tetapi gambar "selepas pembaikan" oleh kontraktor menunjukkan kawasan yang berbeza daripada kecacatan yang dilaporkan.

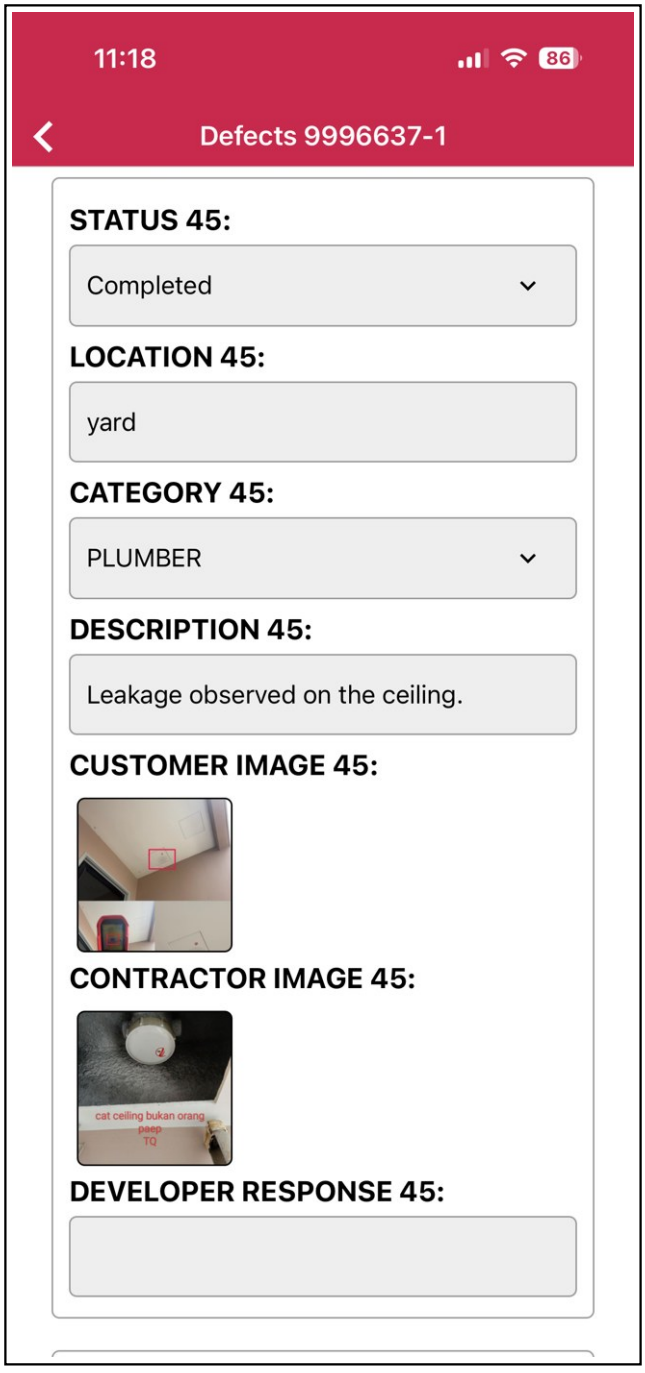
Lampiran A-2: Item No. 45 (Leakage observed on the ceiling) ditanda "Completed" — gambar "selepas pembaikan" oleh kontraktor hanyalah nota bertulis "cat ceiling bukan orang paep TQ"; kerja pembaikan paip tidak dilaksanakan.

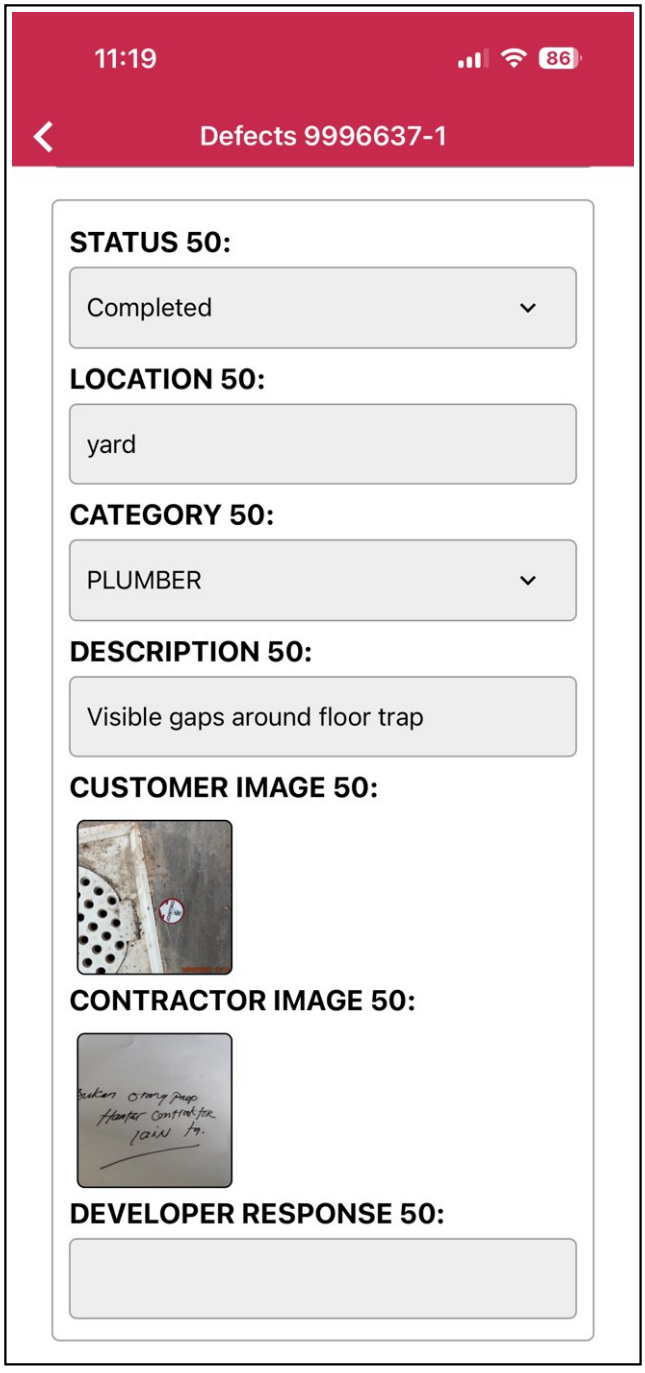
Lampiran A-3: Item No. 50 (Yard — Visible gaps around floor trap) ditanda "Completed" — gambar "selepas pembaikan" oleh kontraktor hanyalah nota bertulis "bukan org paip, hantar contractor lain"; kerja pembaikan tidak dilaksanakan.
