RELATÓRIO DE MANUTENÇÃO PREVENTIVA

Nº ORDEM DE SERVIÇO: 6309

DADOS DO CLIENTE E EQUIPAMENTO		
Cliente: INPASA AGROINDUSTRIAL S/A		**Data de Criação: 19/10/2026**
Equipamento: V58341NK00FAW	**Redução:** 118	**Série / Cód Gold:** GR.20248

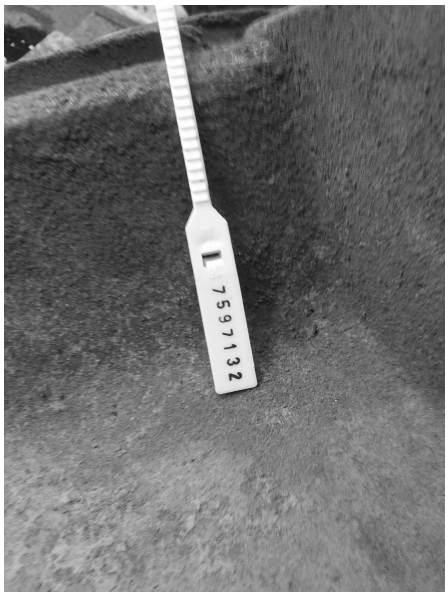
TAG CLIENTE: 401049

ACOPLADO AO MOTOR : OS 6310 - MOTOR 3 CV 4 POLOS;
EQUIPAMENTO NÃO APRESENTA NENHUM SINAL DE DESGASTE DE ENGRENAMENTO;
NECESSÁRIO SOMENTE TROCA DE OLEO E RETENTORES;
