RELATÓRIO DE MANUTENÇÃO PREVENTIVA

Nº ORDEM DE SERVIÇO: 6311

DADOS DO CLIENTE E EQUIPAMENTO		
Cliente: INPASA AGROINDUSTRIAL S/A		**Data de Criação: 19/10/2026**
Equipamento: V58341NK00FAW	**Redução:** 118	**Série / Cód Gold:** GR.20249

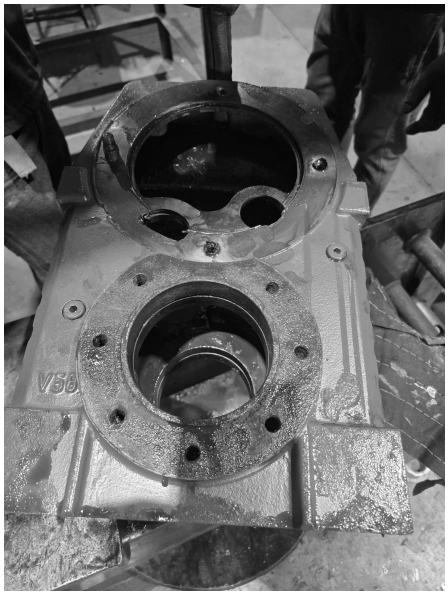
ACOPLADO AO MOTOR : OS 6312 - MOTOR 3 CV 4 POLOS;
EQUIPAMENTO NÃO APRESENTA NENHUM SINAL DE DESGASTE DE ENGRENAMENTO;
NECESSÁRIO SOMENTE TROCA DE OLEO E RETENTORES;
