RELATÓRIO DE MANUTENÇÃO PREVENTIVA

Nº ORDEM DE SERVIÇO: 6313

DADOS DO CLIENTE E EQUIPAMENTO		
Cliente: INPASA AGROINDUSTRIAL S/A		**Data de Criação: 19/10/2026**
Equipamento: REDUTOR C62344NA00G4W	**Redução:** Ex: 1:40	**Série / Cód Gold:** GR.20250

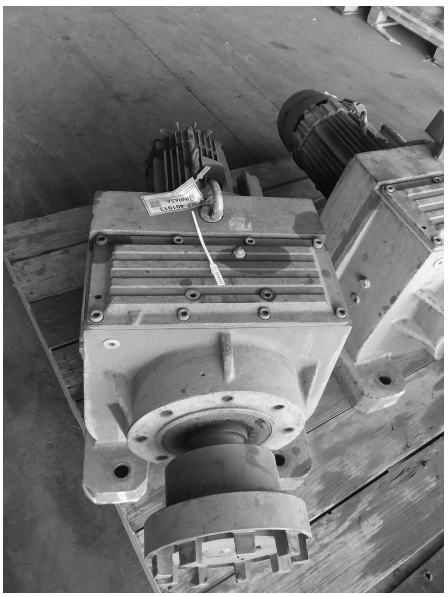
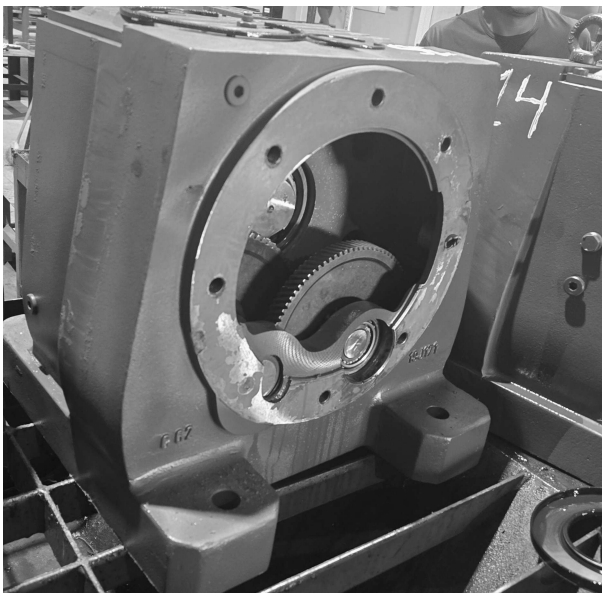
```
# ACOPLADO AO MOTOR : OS 6315 - MOTOR 3 CV 4 POLOS;
# EQUIPAMENTO NÃO APRESENTA NENHUM SINAL DE DESGASTE DE ENGRENAMENTO;
# NECESSÁRIO SOMENTE TROCA DE OLEO E RETENTORES;
```

Descrição da Peça (Busca Global: Utilize o % termo)	Qtd	Cód Gold
ROLAMENTO 32014	2	18060113
ROLAMENTO 30304	2	18060466
ROLAMENTO ROLOS CONICOS 30206	1	0200004349109
ROLAMENTO ROLOS CONICOS 30306	1	30306
KIT VALVULA RESPIRO M12	1	18016141
TAMPA DE EXPANSAO 72X10	2	18060112
RETENTOR 70X110X10	2	18060192
1.2JATEAMENTO DE GRANALHA	1	SVG1617
18.2Pintura final Epoxi	1	SVG1136
PARAFUSO SEXTAVADO M10 X 30MM	8	PC1339
OLEO 220 EP YPF	6,5	18059731
Busca global de peças...	1
