RELATÓRIO DE MANUTENÇÃO PREVENTIVA

Nº ORDEM DE SERVIÇO: 6314

DADOS DO CLIENTE E EQUIPAMENTO		
Cliente: INPASA AGROINDUSTRIAL S/A		**Data de Criação: 19/10/2026**
Equipamento: V58341NK00FAW	**Redução:** 118	**Série / Cód Gold:** GR.20251

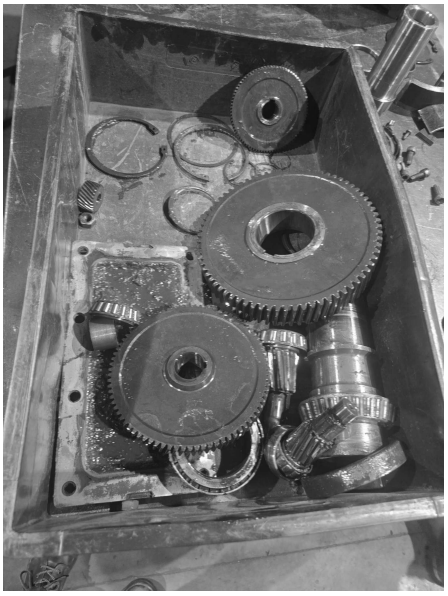
ACOPLADO AO MOTOR : OS 6316 - MOTOR 3 CV 4 POLOS;
EQUIPAMENTO NÃO APRESENTA NENHUM SINAL DE DESGASTE DE ENGRENAMENTO;
NECESSÁRIO SOMENTE TROCA DE OLEO E RETENTORES;
