RELATÓRIO DE MANUTENÇÃO PREVENTIVA

Nº ORDEM DE SERVIÇO: 6317

DADOS DO CLIENTE E EQUIPAMENTO		
Cliente: INPASA AGROINDUSTRIAL S/A		**Data de Criação: 19/10/2026**
Equipamento: V58341NK00FAW	**Redução:** 118	**Série / Cód Gold:** GR.20252

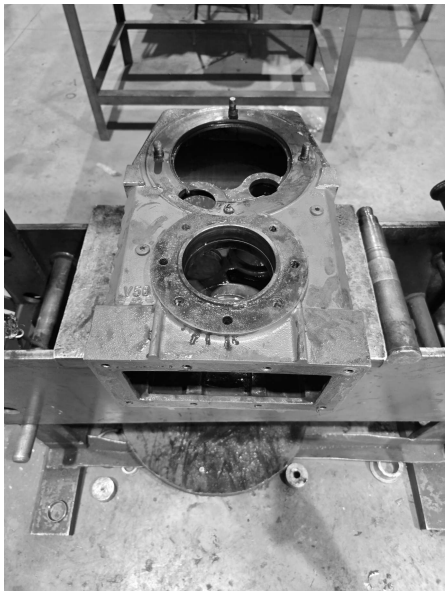
```
# ACOPLADO AO MOTOR : OS 6319 - MOTOR 3 CV 4 POLOS;
# EQUIPAMENTO NÃO APRESENTA NENHUM SINAL DE DESGASTE DE ENGRENAMENTO;
# NECESSÁRIO SOMENTE TROCA DE OLEO E RETENTORES;
```
