RELATÓRIO DE MANUTENÇÃO PREVENTIVA

Nº ORDEM DE SERVIÇO: 6327

DADOS DO CLIENTE E EQUIPAMENTO		
Cliente: INPASA AGROINDUSTRIAL S/A		**Data de Criação: 20/10/2026**
Equipamento: V58341NK00FAW	**Redução:** Ex: 1:40	**Série / Cód Gold:** GR.20256

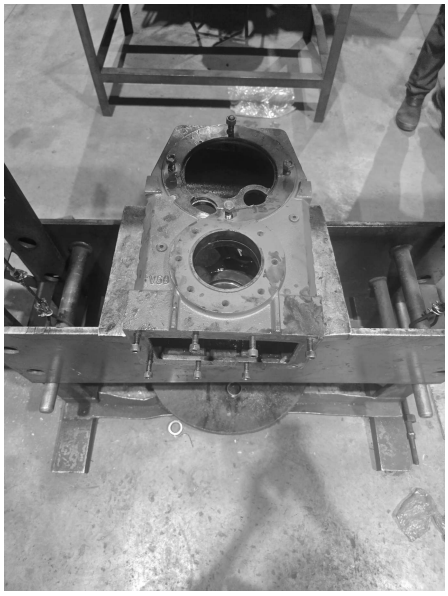
ACOPLADO AO MOTOR : OS 6327 - MOTOR 3 CV 4 POLOS;
EQUIPAMENTO NÃO APRESENTA NENHUM SINAL DE DESGASTE DE ENGRENAMENTO;
NECESSÁRIO SOMENTE TROCA DE OLEO E RETENTORES;
