RELATÓRIO DE MANUTENÇÃO PREVENTIVA

Nº ORDEM DE SERVIÇO: 6331

DADOS DO CLIENTE E EQUIPAMENTO		
Cliente: INPASA AGROINDUSTRIAL S/A		**Data de Criação: 20/10/2026**
Equipamento: REDUTOR - 7596396 - F06	**Redução:** Ex: 1:40	**Série / Cód Gold:** GR.20258

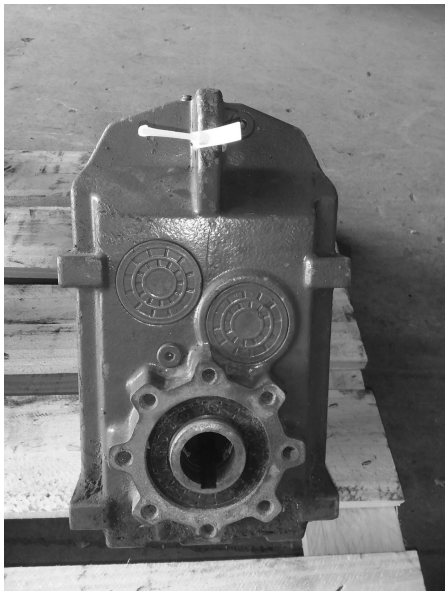
```
# EQUIPAEMNTO ACOPLADO MOTOR OS 6332;
# EQUIPAMENTO NÃO APRESENTA DESGASTE DE ENGRENAMENTO
# NECESSÁRIO TROCA DE ROLAMENTOS, RETENTORES E OLEO
```
