RELATÓRIO DE MANUTENÇÃO PREVENTIVA

Nº ORDEM DE SERVIÇO: 6335

DADOS DO CLIENTE E EQUIPAMENTO		
Cliente: INPASA AGROINDUSTRIAL S/A		**Data de Criação: 20/10/2026**
Equipamento: V56344NK00DAW	**Redução:** 165	**Série / Cód Gold:** GR.20260

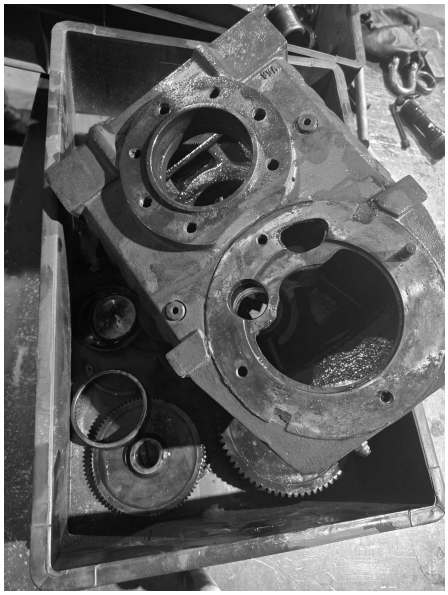
EIXO SAIDA DANIFICADO

EIXO SAIDA DANIFICADO -

ACOPLADO AO MOTOR : OS 6336 - MOTOR 1 CV 4 POLOS MOD. 80;
EQUIPAMENTO APRESENTA FALHA NO EIXO DE SAÍDA SENDO NECESSÁRIO A TROCA DO MESMO, NO ENTANTO DEVIDO AO TEMPO DE ENTREGA DE UM NOVO PELA FABRICA FOI OPTADO PELA RECUPERAÇÃO DO MESMO;
REALIZADO TROCA DOS ROLAMENTOS E RETENTORES
