RELATÓRIO DE MANUTENÇÃO PREVENTIVA

Nº ORDEM DE SERVIÇO: 6337

DADOS DO CLIENTE E EQUIPAMENTO		
Cliente: INPASA AGROINDUSTRIAL S/A		**Data de Criação: 20/10/2026**
Equipamento: V56344NK00DAW	**Redução:** Ex: 1:40	**Série / Cód Gold:** GR.20261

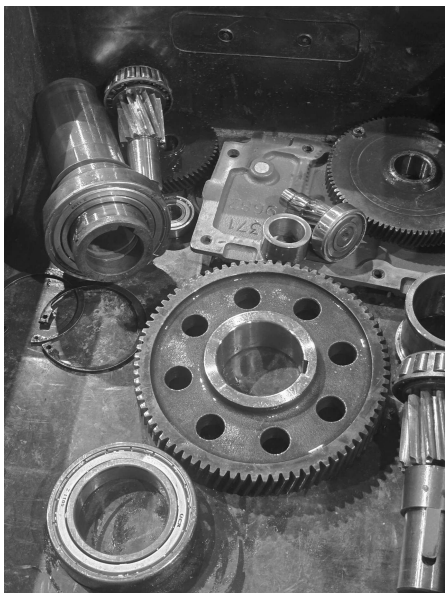
ACOPLADO AO MOTOR : OS 6338 - MOTOR 1 CV 4 POLOS - EQUIPAMENTO SEM MENHUM TAG DO CLIENTE MARCADO
EQUIPAMENTO NÃO APRESENTA NENHUM SINAL DE DESGASTE DE ENGRENAMENTO;
NECESSÁRIO SOMENTE TROCA DE OLEO E RETENTORES;

PEÇAS NECESSÁRIAS PARA EXECUÇÃO		
Descrição da Peça (Busca Global: Utilize o % termo)	**Qtd**	**Cód Gold**
ROLAMENTO ROLO CONICO 32011 X	2	1
Rolamento RC 30204	1	121398
ROLAMENTO ROLOS CONICOS 32004	1	1
ROLAMENTO ROLOS CONICOS 30205	1	PC4050
ROLAMENTO ROLOS CONICOS 32304	1	1
KIT VALVULA RESPIRO M12	1	18016141
TAMPA DE EXPANSAO 62X10	1	PC2488R
TAMPA DE EXPANSAO 52X10	1	106917
RETENTOR W BASF55X90X10 - NBR	1	177644
1.2JATEAMENTO DE GRANALHA	1	SVG1617
18.2Pintura final Epoxi	1	SVG1136
OLEO 220 EP YPF	3	18059731
RECUPERAÇÃO DE EIXO	1	SVG1515
Busca global de peças...	1
