RELATÓRIO DE MANUTENÇÃO PREVENTIVA

Nº ORDEM DE SERVIÇO: 6341

DADOS DO CLIENTE E EQUIPAMENTO		
Cliente: INPASA AGROINDUSTRIAL S/A		**Data de Criação: 19/10/2026**
Equipamento: REDUTOR - MAGMA M08	**Redução:** 390	**Série / Cód Gold:** GR.20262

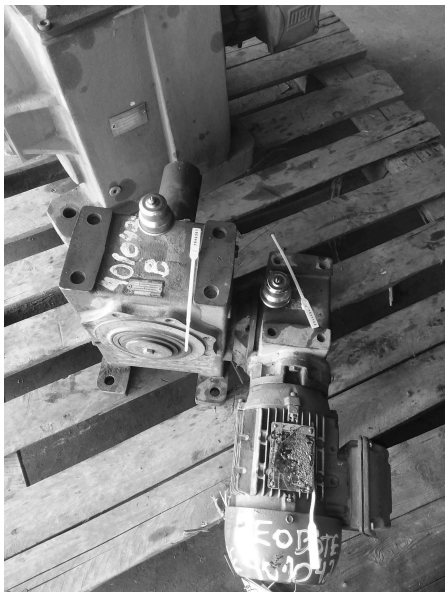
REDUTOR MODELO DUPLEX - LINHA MAGMA M08
EQUIPAMENTO NÃO APRESENTA FALHA DE COMPONENTES DE ENGRENAMENTO;
NECESSA´RIO TROCA DE OLEO, ROLAMENTOS E RETNTORES

Descrição da Peça (Busca Global: Utilize o % termo)	Qtd	Cód Gold
ROLAMENTO ROLOS CONICOS 30205	1	PC4050
ROLAMENTO 32009	1	PC4051
ROLAMENTO 6009 2Z C3	1	18060807
TAMPA DE EXPANSAO 40X7	1	15774174
RETENTOR 45X60X8	1	PC0941
RETENTOR 45 X 65 X 8 - VITON	1	PC4313
1.2JATEAMENTO DE GRANALHA	1	SVG1617
18.2Pintura final Epoxi	1	SVG1136
SUBSTITUICAO DO OLEO 460 SINTETICO	2	SVG1257
Busca global de peças...	1
