RELATÓRIO DE MANUTENÇÃO PREVENTIVA

Nº ORDEM DE SERVIÇO: 6345

DADOS DO CLIENTE E EQUIPAMENTO		
Cliente: INPASA AGROINDUSTRIAL S/A		**Data de Criação: 20/10/2026**
Equipamento: REDUTOR C62344NA00G4W	**Redução:** 162	**Série / Cód Gold:** GR.20264

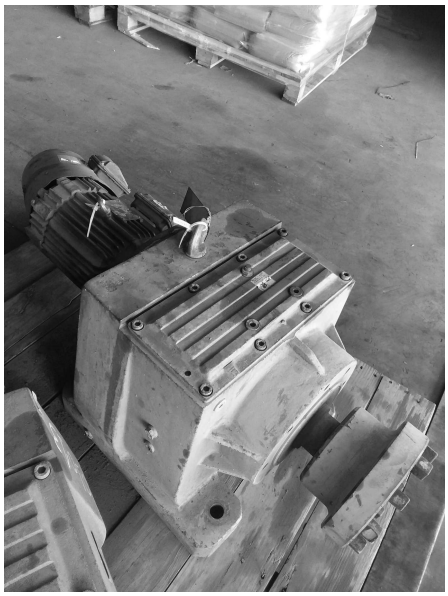
ACOPLADO AO MOTOR : OS 6344 - MOTOR 3 CV 4 POLOS;
EQUIPAMENTO NÃO APRESENTA NENHUM SINAL DE DESGASTE DE ENGRENAMENTO;
NECESSÁRIO SOMENTE TROCA DE OLEO E RETENTORES;
