RELATÓRIO DE MANUTENÇÃO PREVENTIVA

Nº ORDEM DE SERVIÇO: 5900

Cliente: INPASA AGROINDUSTRIAL S/A		Data: 26/08/2026
Redutor: REDUTOR CESTARI - C10 3	Redução: 180,35	Série: 1064608806

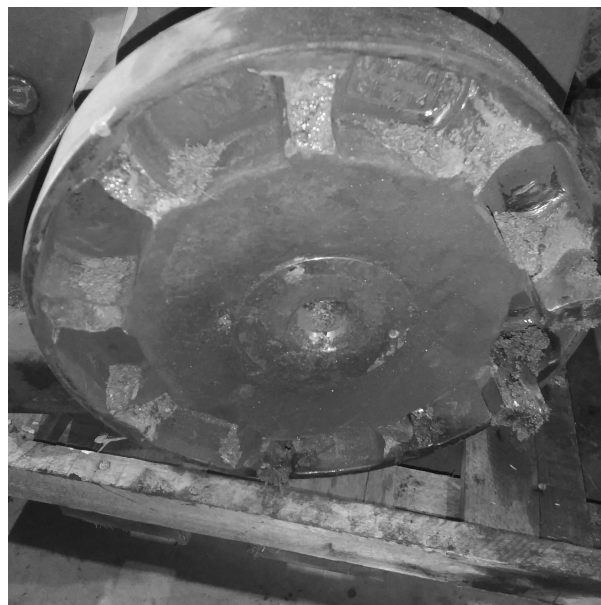
% ACOPLAMENTO DANIFICADO, SENDO NECESSÁRIO AQUISIÇÃO DE NOVO E USINAGEM DO MESMO - ACOPLAMENTO DE GARRAS GR214; # Acoplado em: Motores - OS 5901 e 5902; # REALIZADO A TROCA DOS COMPONENTES CONFORME REGISTRO NO CAPUT: "PEÇAS NECESSÁRIAS PARA EXECUÇÃO"; # NÃO FOI OBSERVADO NENHUMA ANOMALIA E OU OBSERVAÇÃO A SER REGISTRADA NOS RESTANTE DAS PEÇAS

PEÇAS NECESSÁRIAS PARA EXECUÇÃO		
Descrição (Busca Global: termo % termo)	Qtd	Cód Gold
ROLAMENTO ESFERA 6315 - 2Z	1	110779
ROLAMENTO NJ 214 ECM/C3	1	18060265
ROLAMENTO ROLOS CONICOS 30306	1	30306
ROLAMENTO ROLOS CONICOS 30308	1	30308
ROLAMENTO ROLOS CONICOS 30307	1	30307
ROLAMENTO ROLOS CILINDRICOS NUP 2308 E	1	137065
RETENTOR BRG 88X160X13 NBR -40+100C - 18061371	1	000000000014695€
TAMPA DE EXPANSAO 72X10	1	18060112
TAMPA DE EXPANSAO 90X12	1	PC5909
KIT VALVULA RESPIRO M20	1	18060711
1.2JATEAMENTO DE GRANALHA	1	SVG1617
18.2Pintura final Epoxi	1	SVG1136
ACOPLAMENTO DE GARRAS GR214	1	18059769
SERVIÇO DE USINAGEM ACOPLAMENTOS	1	SVG5116
Busca global...	1	
Busca global...	1	
Busca global...	1	
Busca global...	1
