Nº ORDEM DE SERVIÇO:

5995

DADOS DO CLIENTE E EQUIPAMENTO		
Cliente: INPASA AGROINDUSTRIAL S/A		Data: 26/08/2026
Equipamento: REDUTOR ME-601046 - REDUTC	Redução: Ex: 1:40	Série: GR.20196

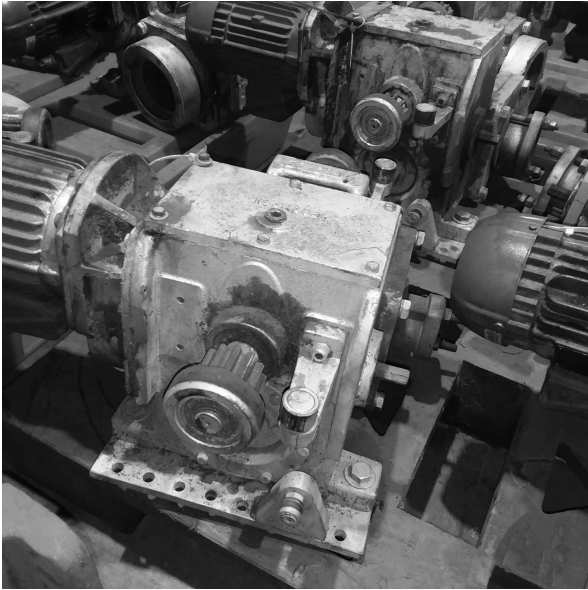
CONCLUSÕES
ACOPLADO EM : OS 5996 - MOTOR 1.5 CV 4 POLOS # REALIZADO A TROCA DOS COMPONENTES CONFORME REGISTRO NO CAPUT: "PEÇAS NECESSÁRIAS PARA EXECUÇÃO"; # NÃO FOI OBSERVADO NENHUMA ANOMALIA E OU OBSERVAÇÃO A SER REGISTRADA NOS RESTANTE DAS PEÇAS

PEÇAS NECESSÁRIAS PARA EXECUÇÃO		
Descrição da Peça (Busca Global: Utilize o % termo)	Qtd	Cód Gold
ROLAMENTO 6024 ZZ C3	2	18061650
ROLAMENTO 6204 ZZ C3	2	PC0011
ROLAMENTO 6007 ZZ C3	1	PC4500
ROLAMENTO 6305 ZZ C3	3	PC0032
ROLAMENTO 6008 ZZ C3	1	18061654
ROLAMENTO 6208 ZZ C3	1	PC0343
ROLAMENTO 6206 ZZ SKF	1	PC1867
RETENTOR 19 X 35 X 7	1	18061647
RETENTOR 36 X 52 X 7	1	18061648
RETENTOR 35X63,5X12,7 TIPO BG	1	18061649
RETENTOR 8692 (ESPECIAL) - 37,00 X 62,80 X 11,00 - VEDALONE	1	18061651
SF-A2 - CONJUNTO DE VEDACAO	1	18061652
Gaxeta 3/8 (9,5mm) Grafite Flexível 1 Metro P Valvulas/vapor	1	18061653
