Main Gas Valve Report

บริษัท ดิ เอราวัณ กรุ๊ป จำกัด (มหาชน) โครงการ Holiday Inn Pattaya Bay Tower

Report Main Gas Valve

Holiday Inn Pattaya

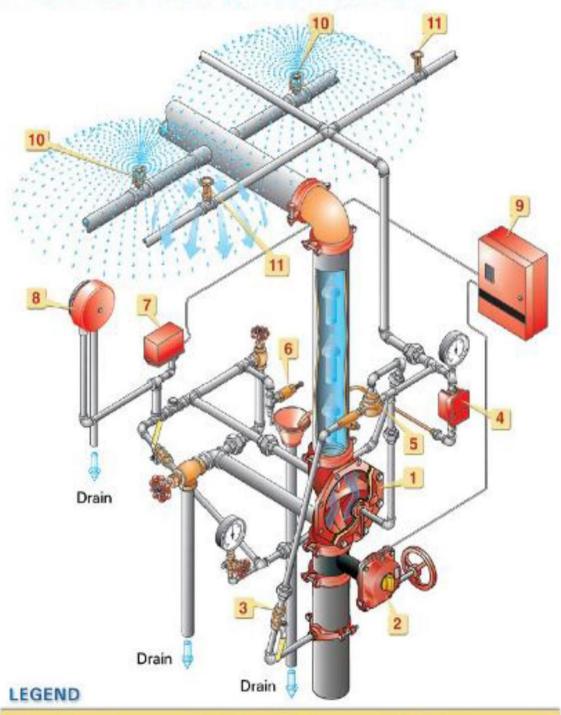
WET PILOT ACTUATION (DV-5)

- 1 Deluge Valve (DV-5)
- 2 Isolation Valve
- 3 Diaphragm Supply Volve
- 4 Manual Control Station
- 5 Automatic Shut-off Valve
- 6 Automatic Drain Valve
- 7 Pressure Switch
- 8 Water Motor Gong
- 9 Releasing Panel
- 10 Spray Nozzle
- 11 Closed-head Sprinkler
