Engelen Dorpstraat 12-13

Kadastraal : 's-Hertogenbosch, R - 620 Bouwjaar : 1870-1880

Huidige functie: woning Oorspr. functie: woning en bedrijfsruimte

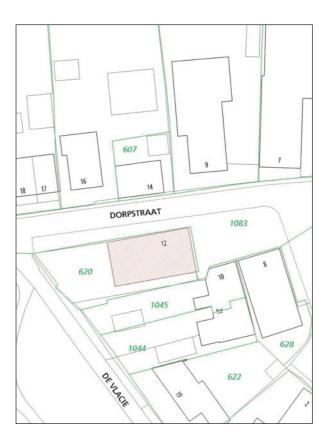
Voorgevel.

De negentiende-eeuwse voorgevel van het pand is een neo-classicistische lijstgevel met in- en uitzwenkende vormen en kleine uitgemetselde schouderstukken. De in kruisverband gemetselde gevel is op de begane grond voorzien van vier gevelopeningen, op het zolderniveau heeft de gevel er twee. Al de gevelopeningen zijn aan de bovenzijde voorzien van een strekse ander-

halfsteens boog die aan de onderzijde getoogd is. Het kozijn met de vernieuwde voordeur en een tweeruits, getoogd bovenlicht is enigszins links uit het midden van de gevel geplaatst. Eén venster bevindt zich ter linkerzijde van dit deurkozijn, de twee overige vensters rechts. Deze drie getoogde T-vensters zijn voorzien van een vierruits, schuivend onderraam en een vast tweeruits bovenlicht. De schuifvensters op zolder hebben een tweeruits schuivend onderraam en een vast tweeruits bovenlicht. Alle vensters zijn voorzien van een betonnen onderdorpel. De onderdorpel van de voordeur is van hardsteen. De eenvoudige lijst van de gevel is voorzien van een geprofileerde bakgoot.
