# 's-Hertogenbosch Hinthamerstraat 138

Kadastraal : 's-Hertogenbosch, H - 6316 Bouwjaar : XV B

# Beschrijving

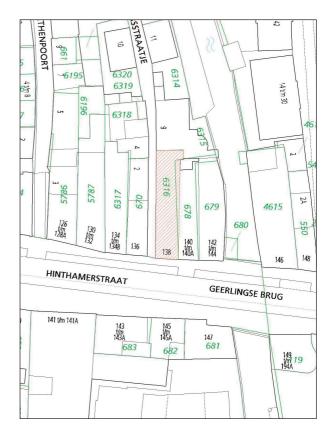
Voorgevel.

De gepleisterde neo-classicistische lijstgevel (XIXd) is twee vensterassen breed. De gevel is in een opvallende bruine kleur geverfd; ter hoogte van de pui is in het pleisterwerk een blokmotief aangebracht. De pui (XIXd) is opgebouwd uit een groot ongedeeld raam op een lage natuurstenen borstwering met rechts hier-

van een deur; hierboven zijn drie getoogde bovenlichten, gevat in een geprofileerde omlijsting. Deze omlijsting loopt waarschijnlijk naar beneden door tot op de borstwering maar is tegenwoordig omtimmerd. De stijl in het thans ongedeelde raam is verdwenen. Op de verdieping zijn twee laat 19de-eeuwse schuivende T-vensters, geplaatst in een met pen-en- gatverbinding en toognagels uitgevoerd kozijn. De gevel eindigt met een sobere kroonlijst met bakgoot.
