Nombre de Mina :	MADRIGAL	Código:	602
Nombre del Titular:		Año de Abandono:	
Departamento:	AREQUIPA	Cuenca:	CAMANA

DESCRIPCION

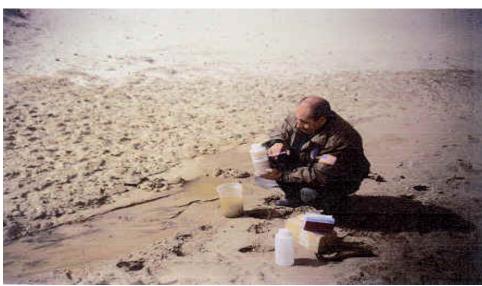
Contaminación: DESPUES DE OPERAR POR MUCHOS AÑOS HAN QUEDADO ACUMULACIONES DE RELAVE EMPLAZADAS EN FORMA

MUYPRECARIA Y SIN CUIDADO.

Observaciones: DEBIDO A QUE LAS ACUMULACIONES DE RELAVES HANQUEDADO SINCUIDADO, ESTA SIENDO

PERMANENTEMENTE EROSIONADO Y ARRASTRADO POR EFECTO DEL VIENTO CUBRIENDO ÁREAS DE CULTIVO DE

LAS VECINDADES.

TOMA DE LA MUESTRA DE RELAVE EN EL TALUD DE LA RELAVERA DE LA MINA
