7 Guilles 7 limbioritailes				100	9,
	MINA I	NACTIVA			
Nombre de Mina : Nombre del Titular : Departamento : Acceso :	PUNO PROV. HUANCANE-PUNO	Códi Año Cuer	de Abandono :	564 HUANCANE	
Ubicación :	LA MINA ESTA UBICADO CERCA DEL LAGO A	RAPA-HUANCANE			
	COORDENAD	AS U.T.M.			
Norte: 8,324,	133.0 Este: 403,866	Zor	na: 19	Altitud :	3,907
	DESCR	IPCION			
Geología : Mineralogía :	LA ROCA CAJA LO CONSTITUYEN ARENISCAS CONTIENE FRAGMENTOS DE CALCITA, COBR			ΠΖΑDAS	
Geomorfología :					
Hidrología:					
Desmonte :	PRESENTA ACUMULACION DE DESMONTES C	UE CONTIENEN MINER	RALES NEUTRALIZ	ZANTES	
Agua de Drenaje :	NO GENERA DRENAJE DE ACIDO COMO INDICA	A EL PNN			
Depósito Relaves :					
Contaminación:

Fuente: UNI - 2001 - PUNO

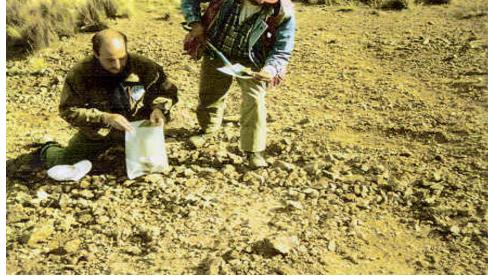
Contaminación : CIERRE DE MINAS Y UNA NIVELACION DEL MATERIAL MARGINAL. EL VOLUMEN APROX. ES DE 10,000 TM.

Observaciones: POSIBLE EVALUACION PARA RECUPERAR CU, PB, ZN Y AG.

TOMA DE MUESTRA DE MINERAL MARGINAL EN MINA LAGUNILLAS

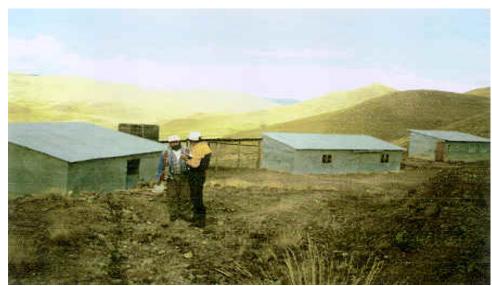
Contaminación : MITIGACION DE ACUMULACION DE MATERIAL MARGINAL Y DESMONTES

Observaciones: POSIBILIDAD DE RECUPERAR DE CU, PB, ZN Y AG.
