Retrospektiver Transportbericht

Container	grp3
Route	kriens-horw
Start	26.03.2026 11:15
Ende	05.06.2026 15:27
Temperatur-Grenzwerte	15 °C bis 26 °C
Feuchtigkeits-Grenzwert	maximal 72 %

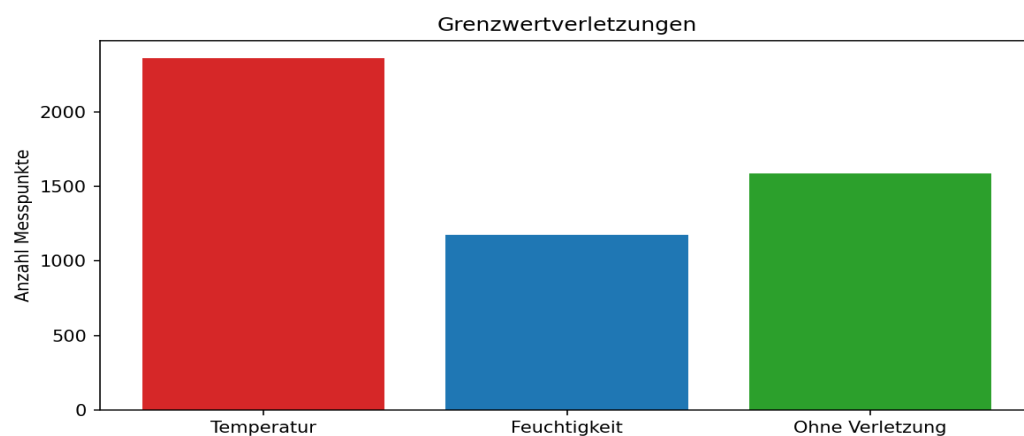
Grenzwertverletzungen

Es gab 2360 Temperaturverletzungen. Es gab 1176 Feuchtigkeitsverletzungen. Der Transport sollte genauer geprüft werden.
