REPORTE DE SEGUIMIENTO Y MEDICIÓN DEL PRODUCTO.

NOMBRE DEL PROCESO:	Cosmética		FECHA DE ELABORACION:		13-may-13		
RESPONSABLE DEL PROCESO	Ing. Roció Martínez/Fernando Alarcón		PERIODO	06-may	Α	11-may	
OBJETIVO DEL REPORTE	INFORMACIÓN DE HALLAZGOS DE LA NO CONFORMIDAD DEL PRODUCTO						
METODO APLICADO	HISTOGRAMA / PARETO	CRITERIOS:	ESPECIFICAC	IONES, TABLA DE	TIPO DE INSPECCIÓN	Muestreo	
			CRITERIOS	COSMETICOS	TIPO DE INSPECCION

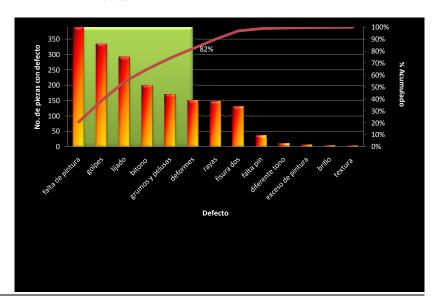
Gráfico:

DIA	LUNES	MARTES	MIERCOLES	JUEVES	VIERNES	SÁBADO
P REVISADAS	783	2489	1204	972	360	823
P ACEPTADAS	502	1862	983	627	203	581
P. RECHAZADAS	281	627	221	345	157	242
%ACEPTADO	64%	75%	82%	65%	56%	71%
% RECHAZO	36%	25%	18%	35%	44%	29%

TOTAL
6631
4758
1873
72%
28%
