REPORTE DE SEGUIMIENTO Y MEDICIÓN DEL PRODUCTO.

NOMBRE DEL PROCESO:	Cosmética		FECHA DE ELABORA	FECHA DE ELABORACION:		06-may-13	
RESPONSABLE DEL PROCESO	Ing.: Roció Martínez/ Fernando Alarcón		PERIODO	29-abr	Α	03-may	
OBJETIVO DEL REPORTE	INFORMACIÓN DE HALLAZGOS DE LA NO CONFORMIDAD DEL PRODUCTO						
METODO APLICADO	HISTOGRAMA / PARETO	CRITERIOS:	ESPECIFICACIONES, TABLA DE CRITERIOS COSMETICOS	TIPO DE INSPECCIÓN		Muestreo

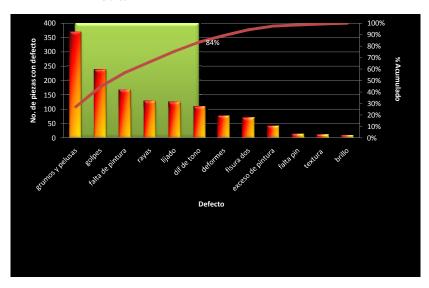
DIA	LUNES	MARTES	MIERCOLES	JUEVES	VIERNES	SÁBADO
P REVISADAS	1839	1583	0	798	1241	0
P ACEPTADAS	1132	1166	0	599	1199	0
P. RECHAZADAS	707	417	0	199	42	0
%ACEPTADO	62%	74%	0%	75%	97%	0%
% RECHAZO	38%	26%	0%	25%	3%	0%

TOTAL
5461
4096
1365
75%
25%
