REPORTE DE SEGUIMIENTO Y MEDICIÓN DEL PRODUCTO.

NOMBRE DEL PROCESO:	Reacondicionamiento de	FECHA DE ELABOR	FECHA DE ELABORACION:		22-abr-13			
RESPONSABLE DEL PROCESO	Eunice Mendoza / Gerardo Gonzalez		PERIODO	15-abr	Α	19-abr		
OBJETIVO DEL REPORTE	INFORMACIÓN DE HALLAZGOS DE LA NO CONFORMIDAD DEL PRODUCTO							
METODO APLICADO	HISTOGRAMA / PARETO	CRITERIOS:	ESPECIFICACIONES, TABLA DE CRITERIOS COSMETICOS	TIPO DE INSPECCIÓN		Muestreo

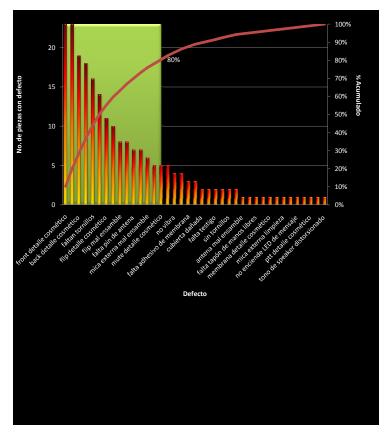
DIA	LUNES	MARTES	MIERCOLES	JUEVES	VIERNES	TOTAL
P REVISADAS	342	261	130	224	202	1159
P ACEPTADAS	260	212	113	181	169	935
P. RECHAZADAS	82	49	17	43	33	224
%ACEPTADO	76%	81%	87%	81%	84%	81%
% RECHAZO	24%	19%	13%	19%	16%	19%
