REPORTE DE SEGUIMIENTO Y MEDICIÓN DEL PRODUCTO.

NOMBRE DEL PROCESO:	Reparación de Equipo de Computo de HP. R&B FECH		&B FECHA DE ELABOR	FECHA DE ELABORACION:		27-may-13	
RESPONSABLE DEL PROCESO	Israel Avalo	s	PERIODO	20-may	Α	24-may	
OBJETIVO DEL REPORTE	INFORMACIÓN DE HALLAZGOS DE LA NO CONFORMIDAD DEL PRODUCTO						
METODO APLICADO	HISTOGRAMA / PARETO	CRITERIOS:	ESPECIFICACIONES, TABLA DE CRITERIOS COSMETICOS	TIPO DE INSPECCIÓN		100%

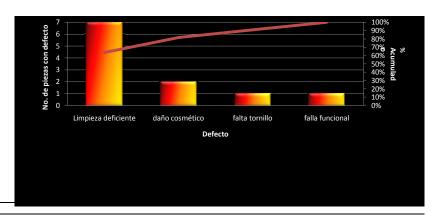
Gráfico:

DIA	LUNES	MARTES	MIERCOLES	JUEVES	VIERNES	TOTAL
P REVISADAS	16	21	11	0	0	48
P ACEPTADAS	13	16	8	0	0	37
P. RECHAZADAS	3	5	3	0	0	11
%ACEPTADO	81%	76%	73%	0%	0%	77%
% RECHAZO	19%	24%	27%	0%	0%	23%
