Batteriekontakte

Batterietest unter Last

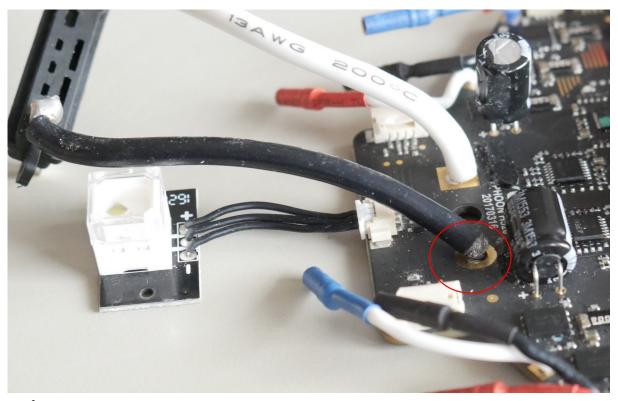
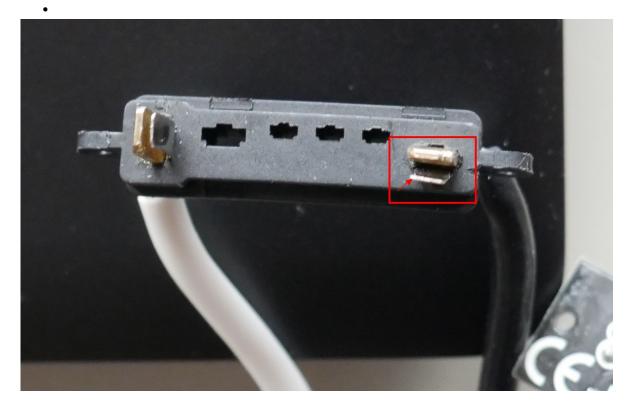
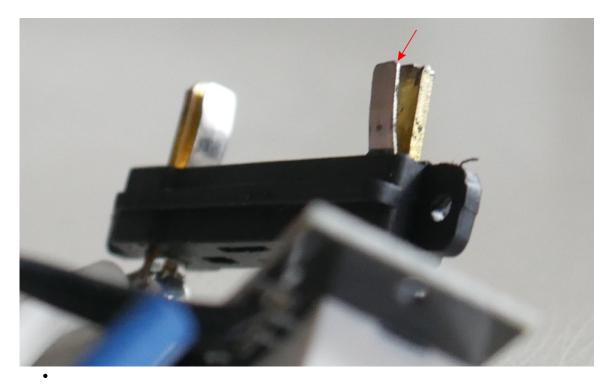
Neulich bekam ich ein Mainboard von einem abgestürzten H520. Was mir sofort aufgefallen ist, war ein abgebranntes Massekabel, welches nur noch mit wenigen Drähten von der Litze des Massekabel mit dem Mainboard verbunden war.

• Auch die Batteriekontakte waren nicht mehr brauchbar. Die Kontaktfedern hatten ihre Federkraft verloren. Beim Massekontakt ist die Kontaktfeder völlig verbogen.

- Dies ist besonders deutlich bei der Masseverbindung zu sehen. Bei hohen Strömen wird das Kontaktpaar sehr heiß und der Übergangswiderstand erhöht sich dramatisch. Die Spannung bricht ein und der Kopter verliert Kraft, was bis zum Absturz gehen kann.
- Die gleiche Ergebnis hat eine kalte Lötstelle am Batteriekabel. Hier sehen wir beides. Was Ursache und was Wirkung ist, kann man nicht sagen. Auf jeden Fall ist der Kopter abgestürzt.

→ Insgesamt leider ein typisches Beispiel für solche Kontaktprobleme.

- Was kann man vorbeugend tun?
- •
- Nun, auf jeden Fall beim Einschieben der Batterie darauf achten, dass sie richtig einrastet und sich straff auf die Kontakte schieben lässt. Wenn das zu leicht geht, sollte man sich Gedanken machen.

- Ab und zu sollte man in den Batterieschacht hineinschauen und die Kontaktfedern kontrollieren. Sie sollten gewölbt sein und oben am Kontakt anliegen.

- Auch die Kontakte der Batterie sollten immer einer kritischen Prüfung unterzogen werden.
- Prüfen, ob in den Flightlogs starke Spannungseinbrüche beim Starten des Kopters zu sehen sind. Das deutet entweder auf eine gealterte, schwache Batterie hin oder eben auf Kontaktprobleme der Batteriekontakte.

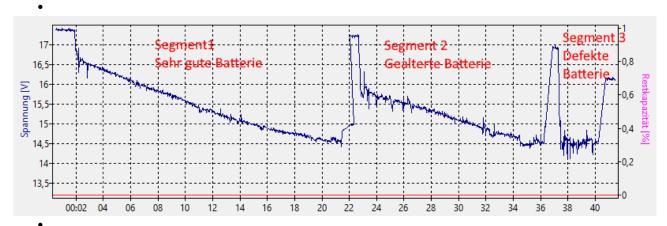
Bewertung einer Spannungskurve

• Im Diagramm sehen wir die Auswertung einer TLOG Datei vom H520, die drei Flüge mit drei verschiedenen Batterien enthält, hier als Segmente der Datei bezeichnet.

- Segment 1 zeigt den typischen Verlauf einer guten Batterie mit langer Flugzeit und geringen Spannungseinbruch.
- Segment 2 zeigt eine gealterte Batterie, die man laufend begutachten sollte.
- Segment 3 zeigt eine defekte oder zumindest sehr alte Batterie, die in den Schrott gehört. Diese Batterie hat auch tatsächlich einen Absturz verursacht.
