현지조치 요구서

제 목 : 노후 목재시설물 보수

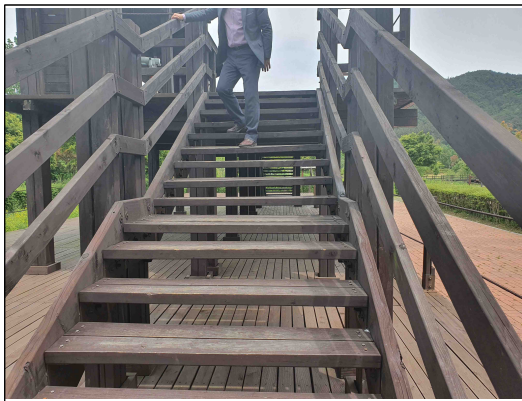
- ◇◇산◇◇◇◇사무소는 ◇◇생태공원에 산책로, 소교량, 조류관찰대 등 여러 시설을 운영중이나 목재 시설물의 노후로 인해 계단부 연결부 유동, 목재부식으로 인한 탐방객 안전 사고 위험, 미관저해 우려 등으로 인해 전반적인 보수가 필요함.

조류관찰대 계단 연결부 유동

목재 데크 노후

조류관찰대 하부 울타리 파손

- 현지조치 (단기조치 : 1개월이내) 【◇◇산◇◇◇◇사무소】
- 노후 목재시설물 보수 필요
