건강보험심사평가원 상임감사

시 정 요 구

제 목 사옥관리 및 소방 안전관리 미흡

관 계 부 서 경기남부분부

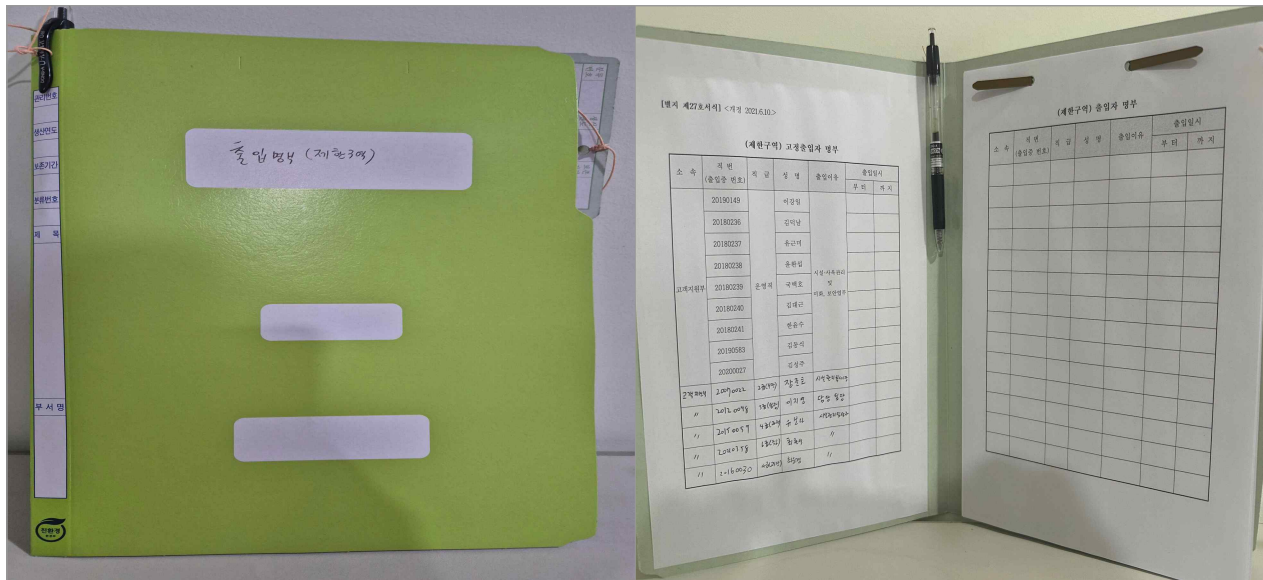
그런데 경기남부본부는 [별표 1] “제한구역 출입자 명부 작성 미흡 내역”과 같이 기계실(제한구역)에 출입자 명부를 비치하고 있었으나 출입상황을 기록·유지하고 있지 않고 있으며, 문서고(제한구역)에는 제한구역 출입자 명부를 비치하고 있지 않은 사실을 확인하였다.

제한구역 출입자 명부 작성 미흡 내역

- ① 문서고에 제한구역 출입자 명부를 비치하고 기계실 고정출입자 이외의 자에 대한 출입상황이 올바르게 기록·유지되도록 하시며,
- ② 사옥 내 비치된 소화기의 위치와 수량이 피난안내도와 일치하도록 조치하고 향후 동일한 사례가 발생하지 않도록 관련 업무를 철저히 하시기 바랍니다.(시정)
