○ 사업명: 웨어 덮개 개선 자재 및 기타 자재 구매

○ 사업기간: 2024. 8. ~ 10.

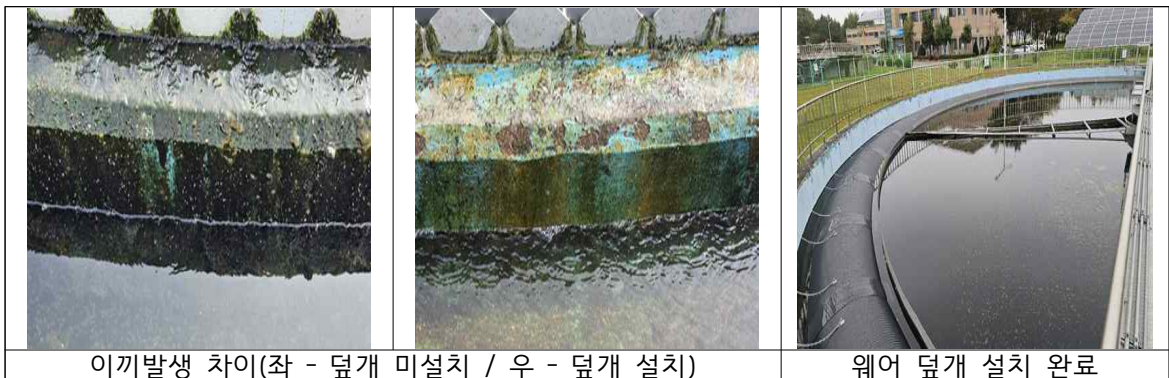
- 웨어 안쪽으로 녹조류(이끼)가 다량발생하여 월 1회 이상 청소 필요
- 웨어 청소 진행 시 안전사고 위험이 있음(미끄러짐으로 인한 골절)
- 녹조류로 인해 TMS 측정 오류 발생(SS 상승 오류)

- 웨어덮개 및 웨어덮개 고정사슬 설치(1지/2지)

○ 웨어덮개를 설치하여 녹조류 생성차단
