감사결과처분요구서

제 목 해안침식예방사업 모니터링 개선 방안 마련 필요

관 계 기 관 △△△△△△△

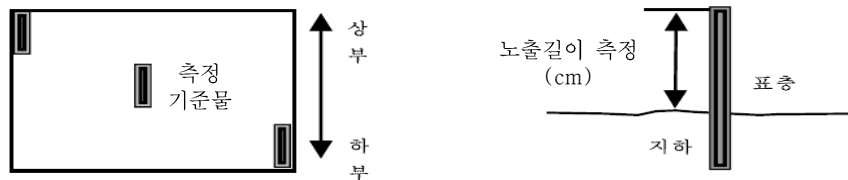
- △△△는 2019년부터 2021년까지 시목해변의 해안사구 해안침식 예방사업을 추진하면서, 해당 사업의 효과성 분석 및 도서관리를 위한 기초자료 확보를 위하여 2021.03.24. 사업 대상지에 대한 해안사구식물 파종 및 이식, 사후 모니터링 계획을 수립하여 추진함

- △△△는 △△△ 자체 모니터링 계획에 의거 매월 사업대상지인 해안사구 침식예방시설 상부에는 순비기나무 씨앗 등을 파종하고, 중부에는 경관위해 식물 제거 작업 및 주변 해안사구식물 이식 등을 실시하며, 해안사구 침식 예방시설 파손여부 및 식생유입, 활착 모니터링 등을 적정하게 이행하고 있음
- 다만, 해당사업의 효과성 분석을 제고하기 위하여는 △△△에서 추진 중인 해안침식 예방시설의 파손 여부 및 식생유입 여부 등 생물상 조사 뿐만 아니라, 주기적으로 토양의 침식(유실) 또는 복원 현황 등 생태기반 현황 조사*를 병행하는 등 모니터링 개선 방안 마련이 필요한 실정임

- 행정상 권고 (장기조치: 6개월 이내) 【△△△△△△△】
 - 해안사구의 모니터링 개선방안 마련 검토
